# *Vibæk Mølle*

- en tilstands- & handlingsplan

- udarbejdet for Kulturarvsstyrelsen

28. februar 2011

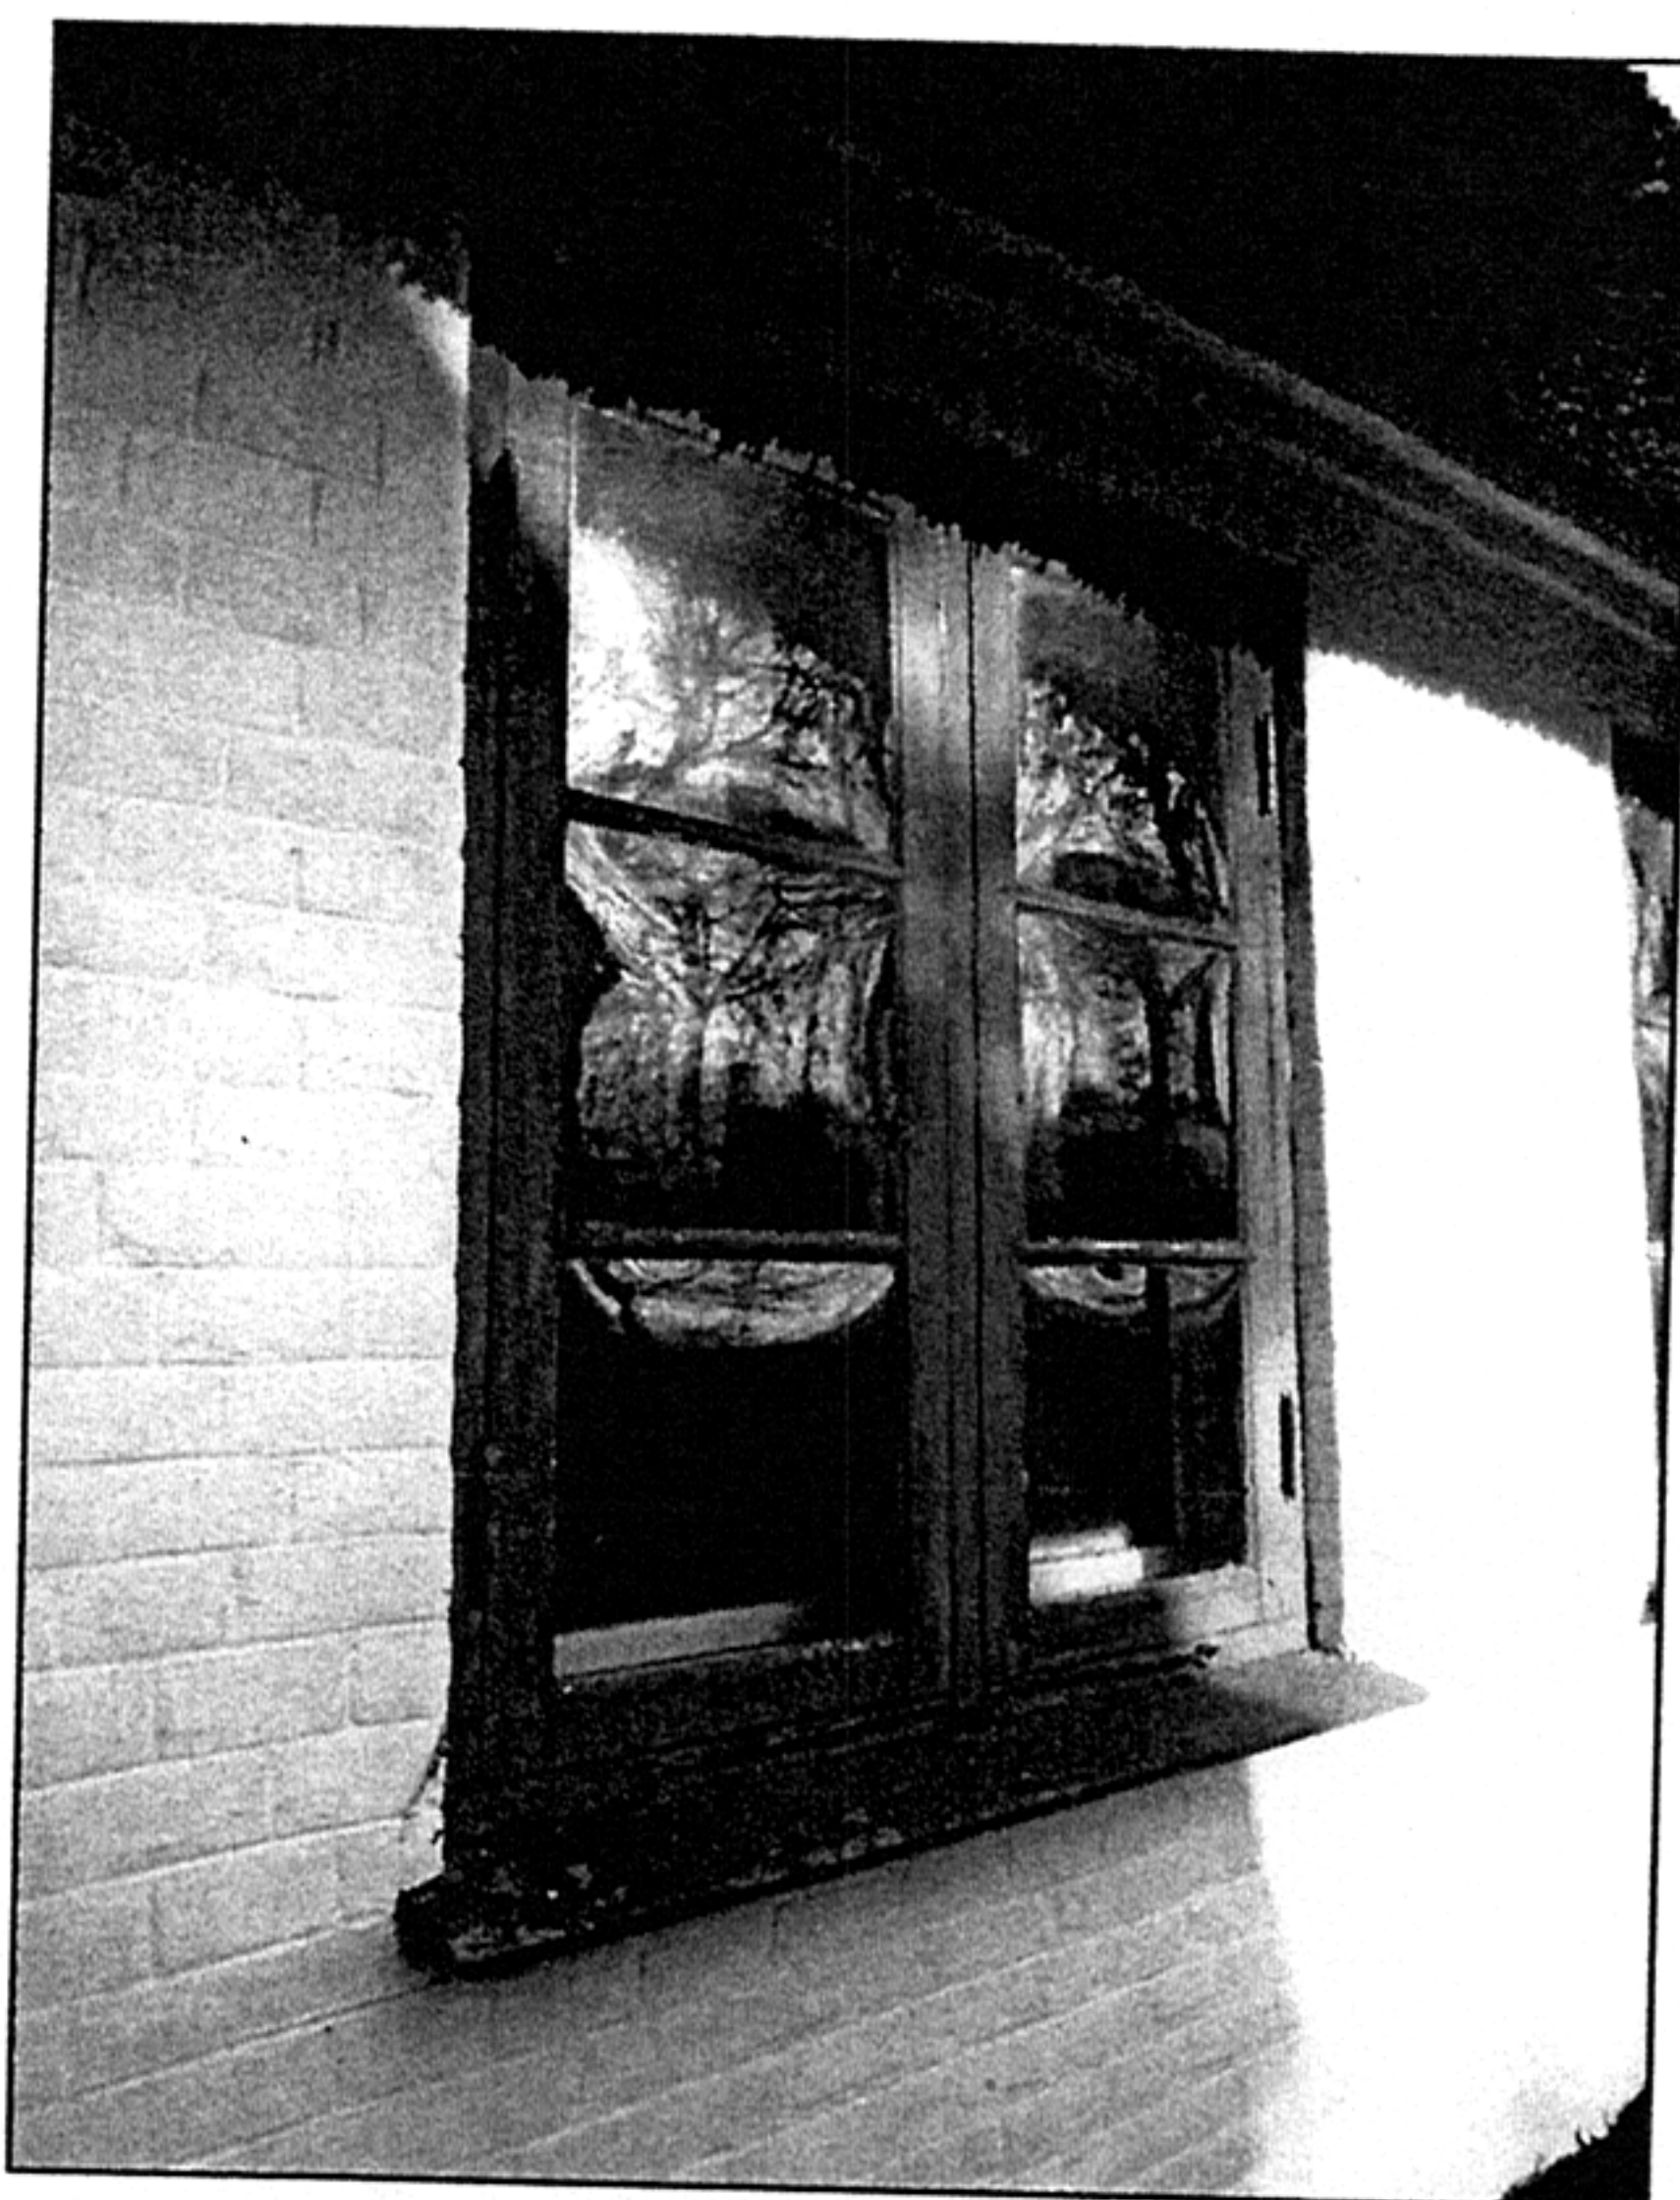
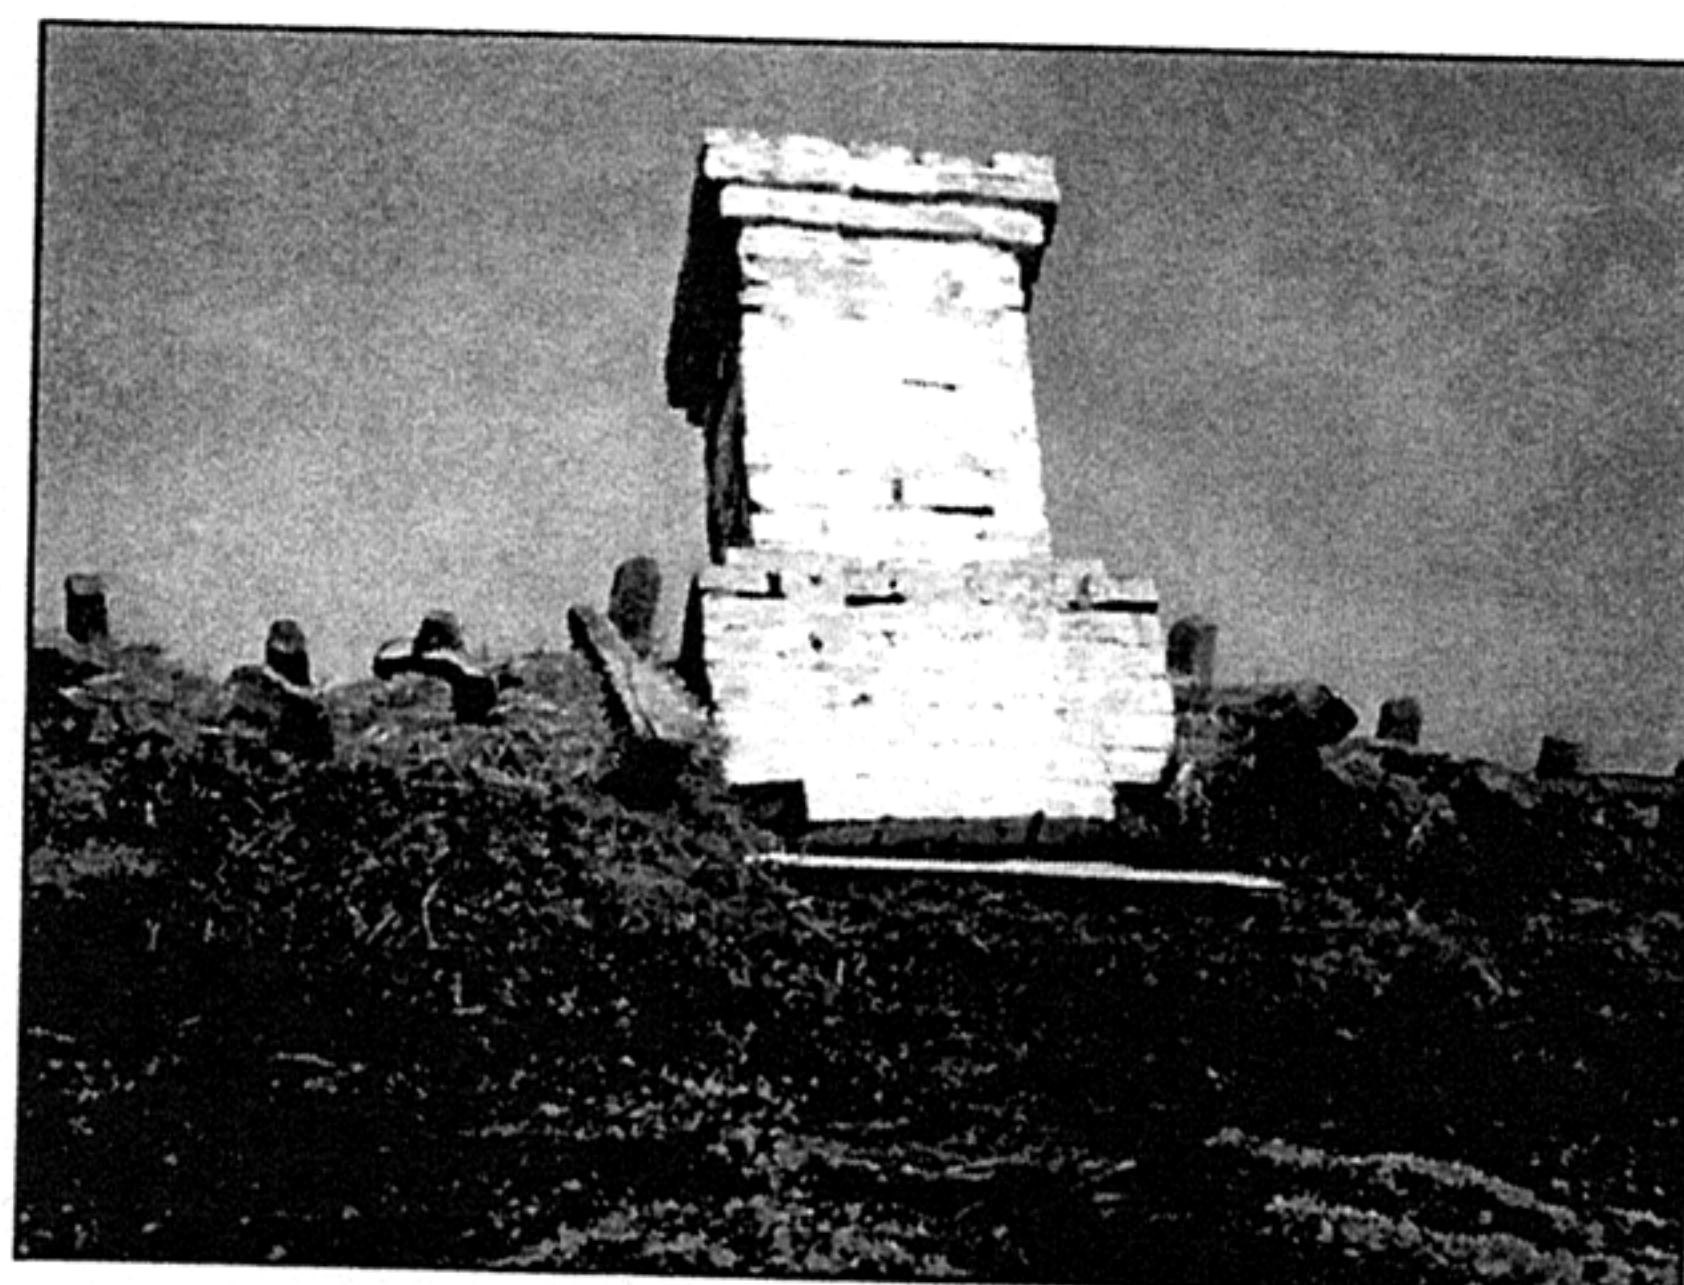
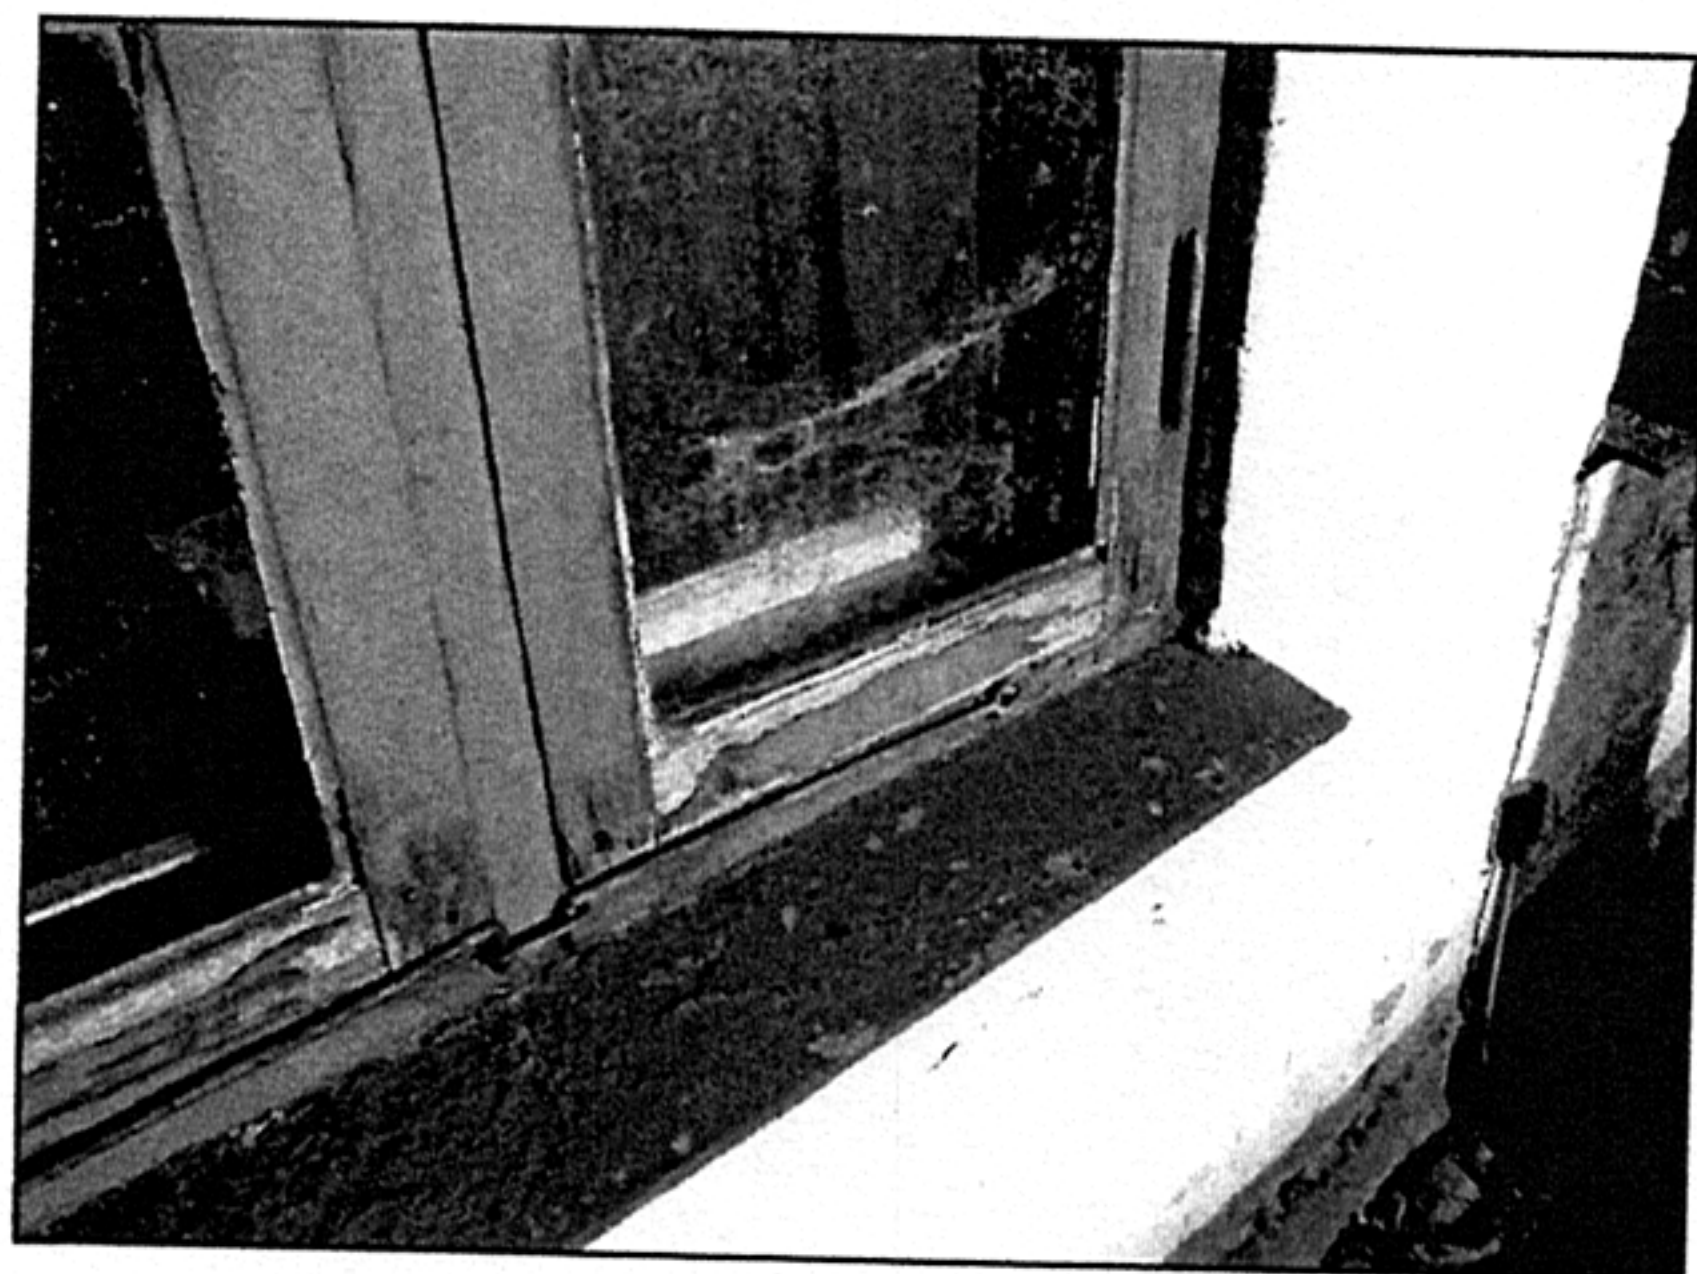
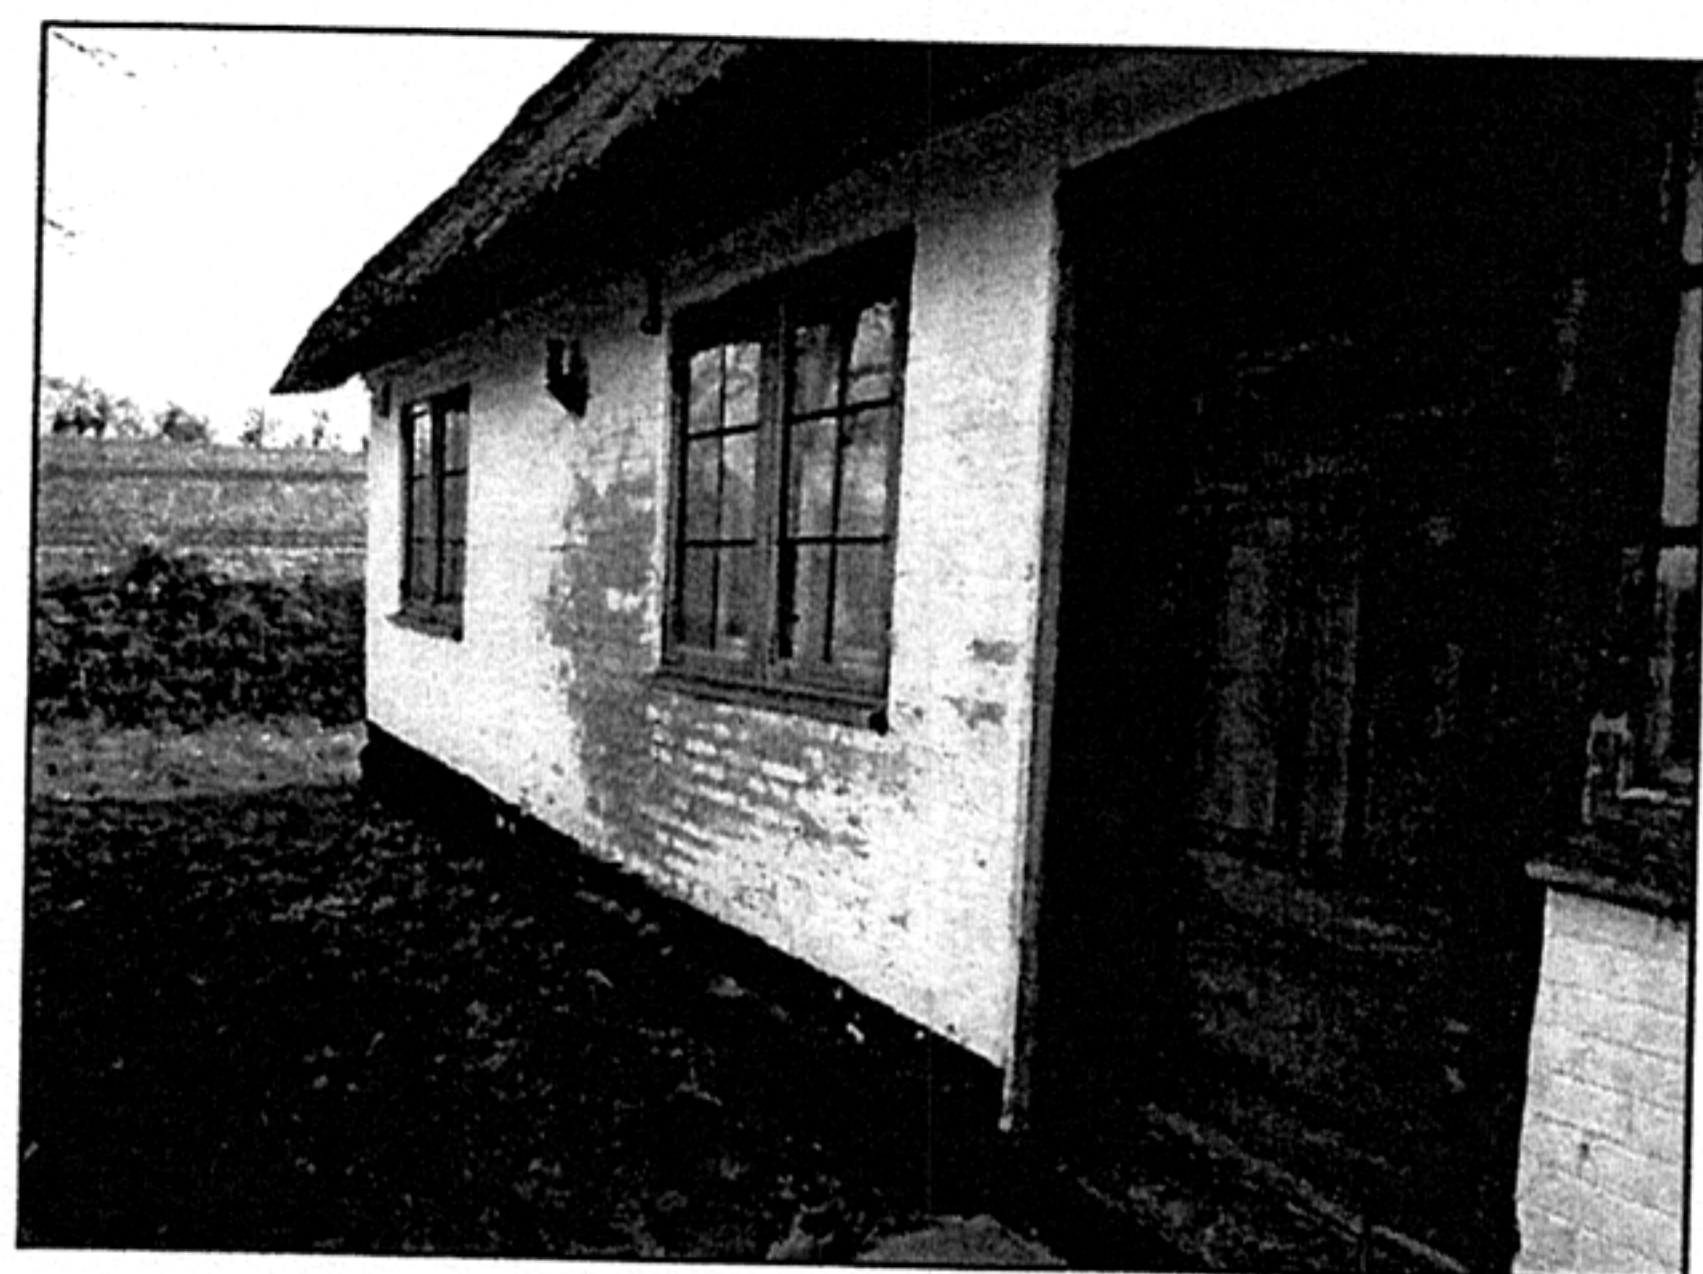
Udvendigt er vedligeholdelsen mangelfuld, og der er behov for:

- reparation af skorstene,
- vedligeholdelsesarbejder på stråtag og rygning,
- mindre reparationer på sokkel og murflader,
- snedkermæssig gennemgang og malervedligeholdelse af vinduer og døre.

*Eksempler på vedligeholdelses- og renoveringsbehov.*
