# *Vibæk Mølle*

- en tilstands- & handlingsplan

- udarbejdet for Kulturarvsstyrelsen

28. februar 2011

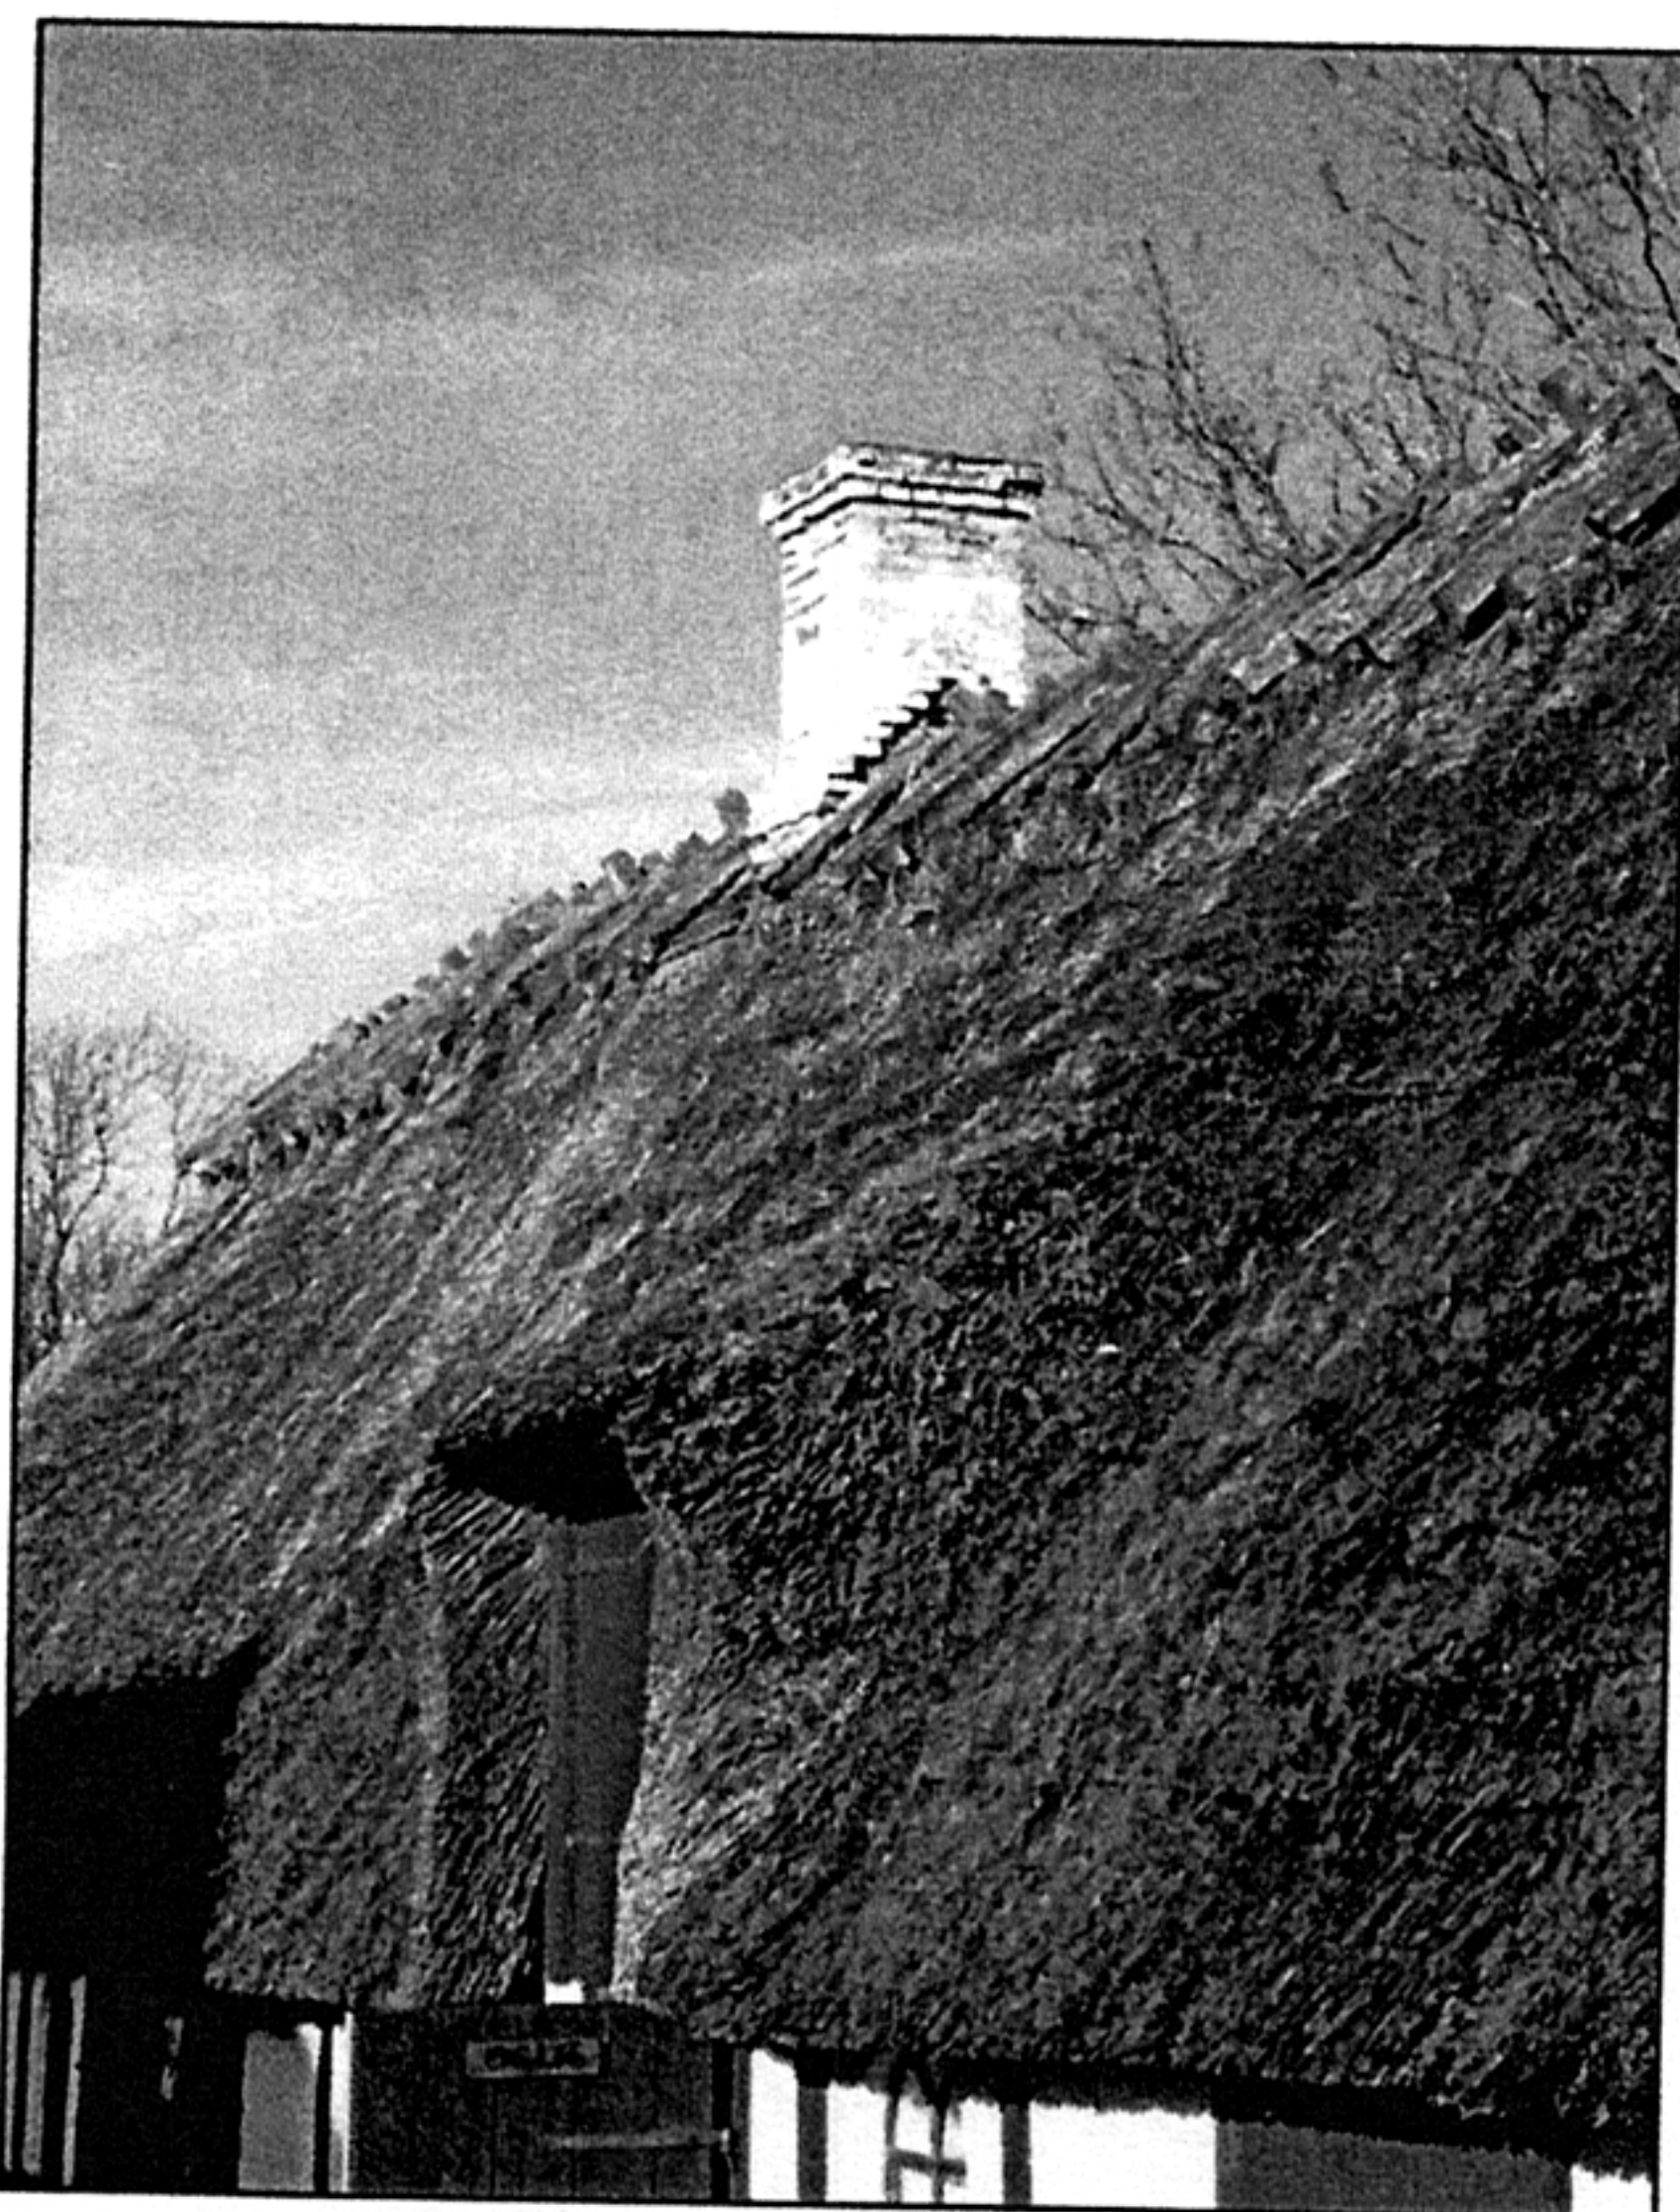
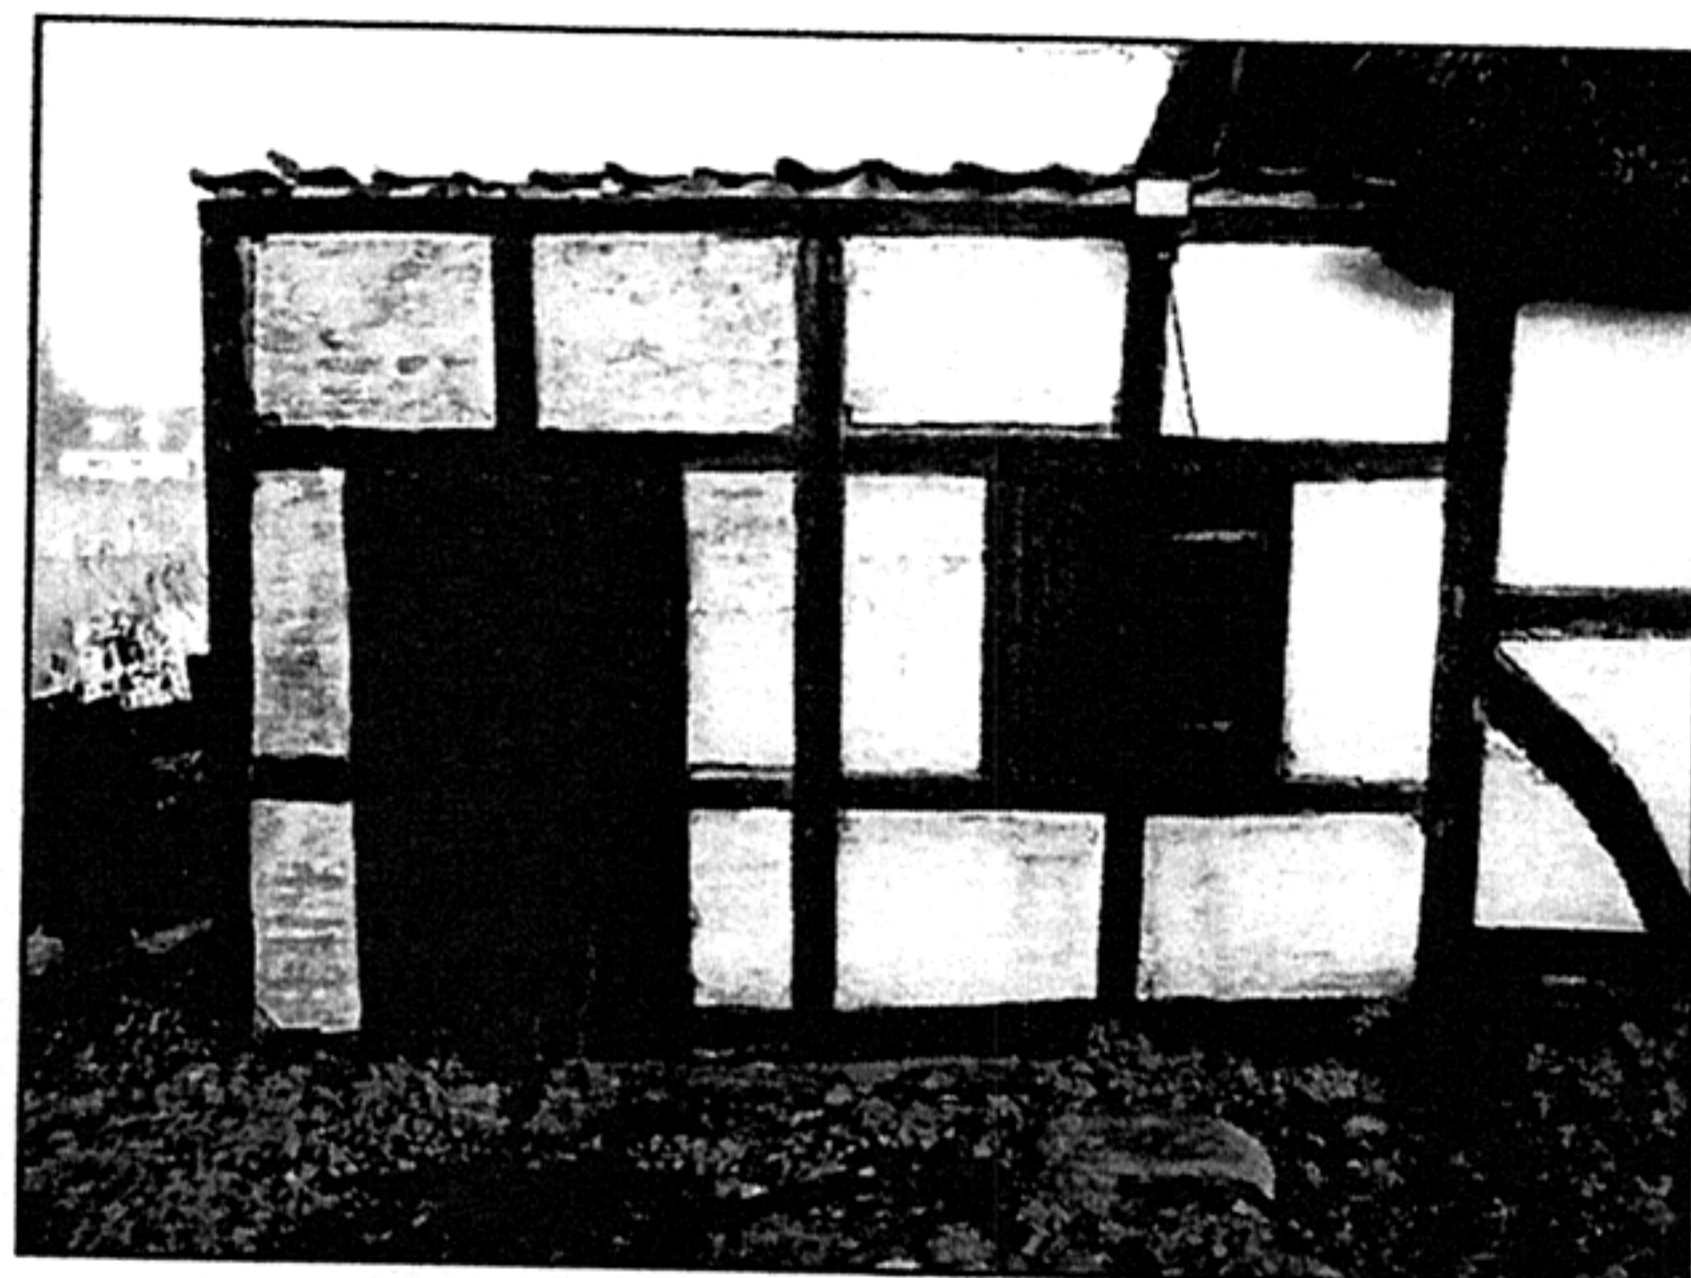
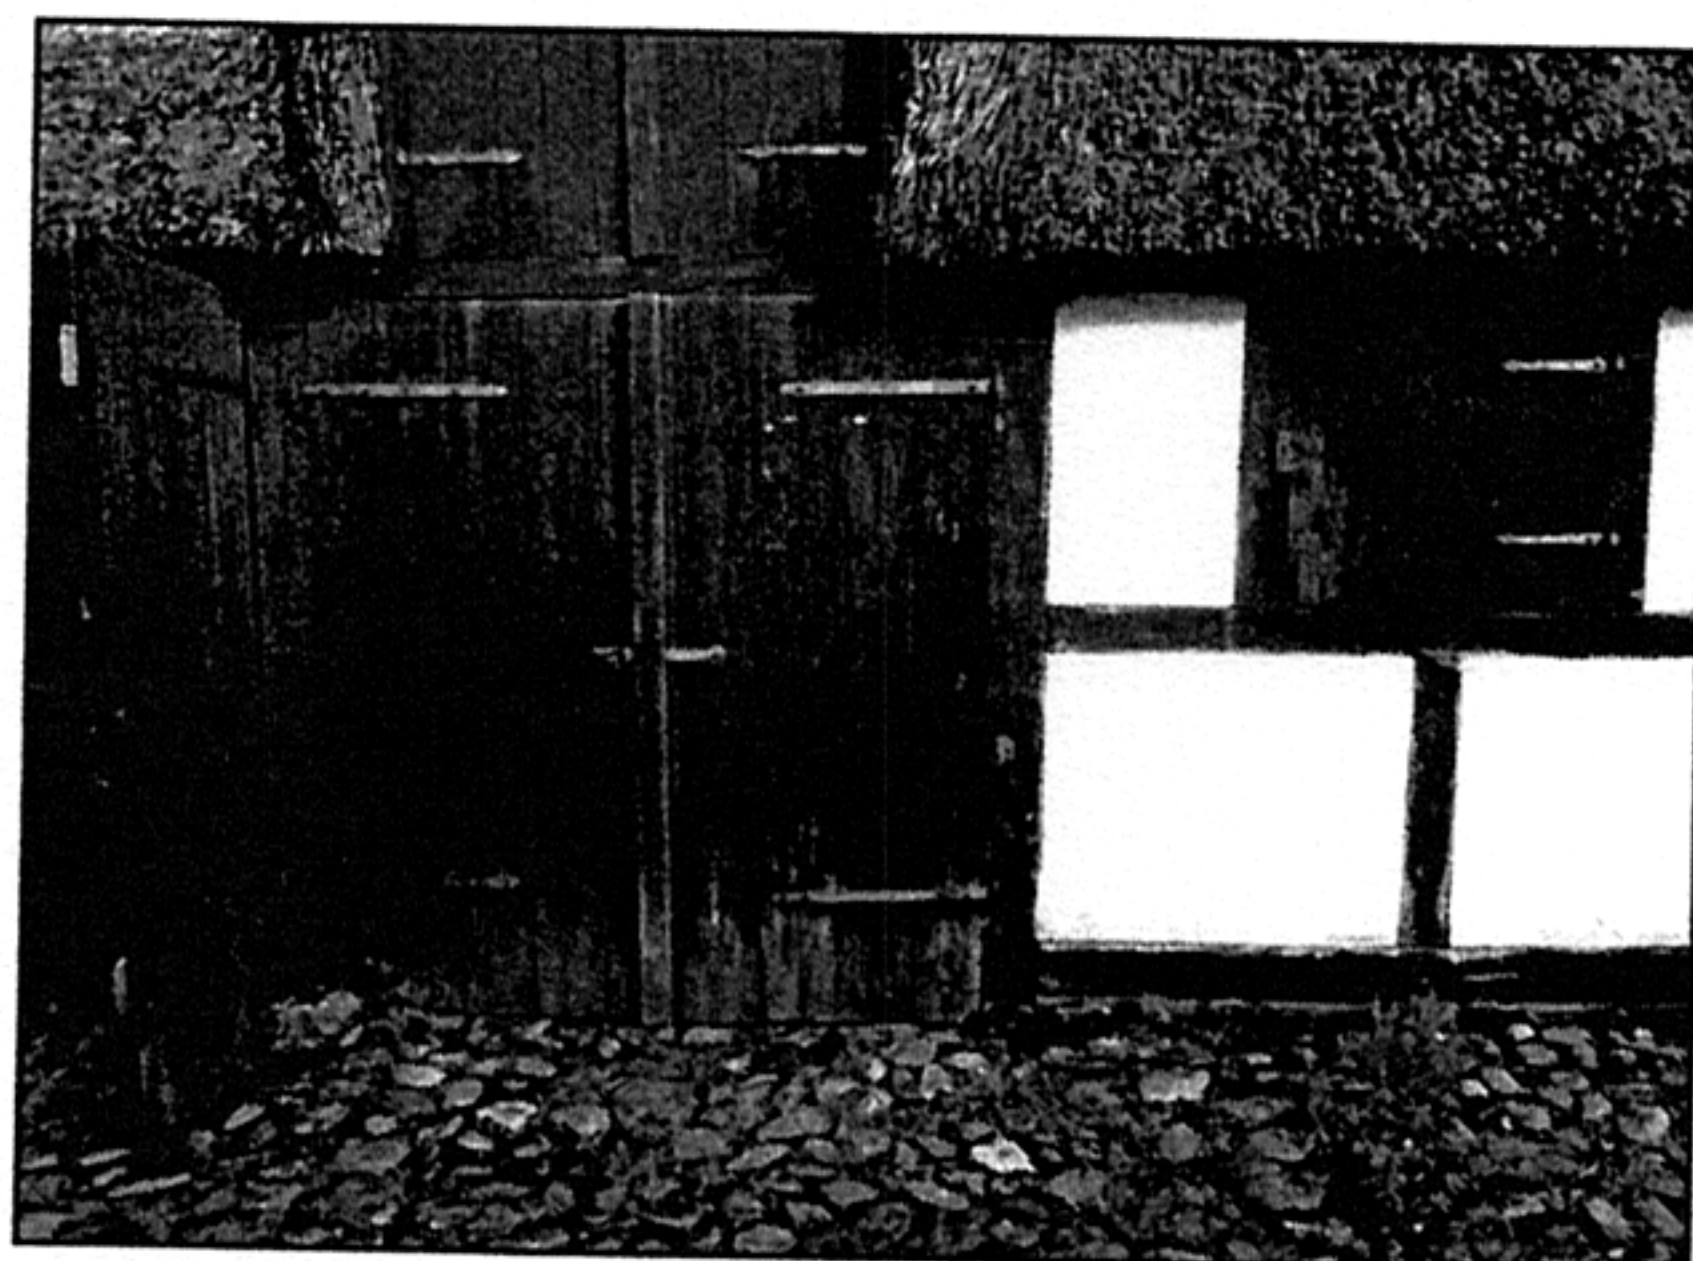
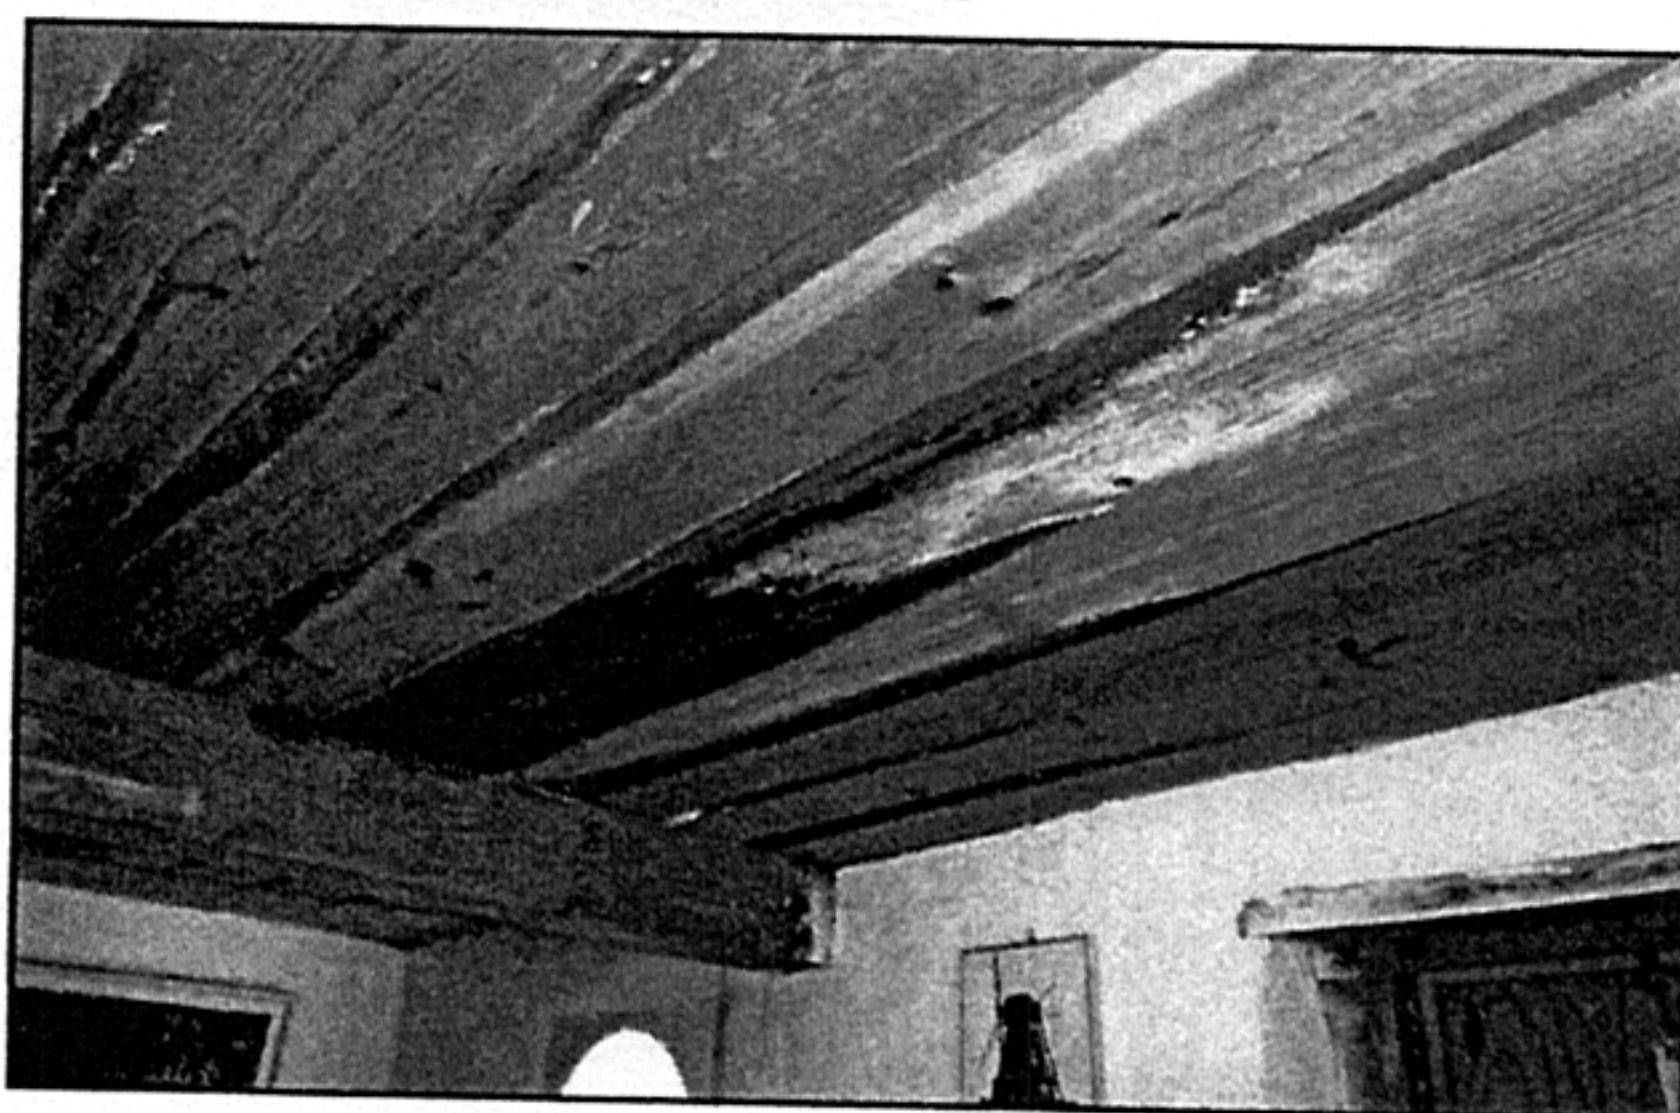
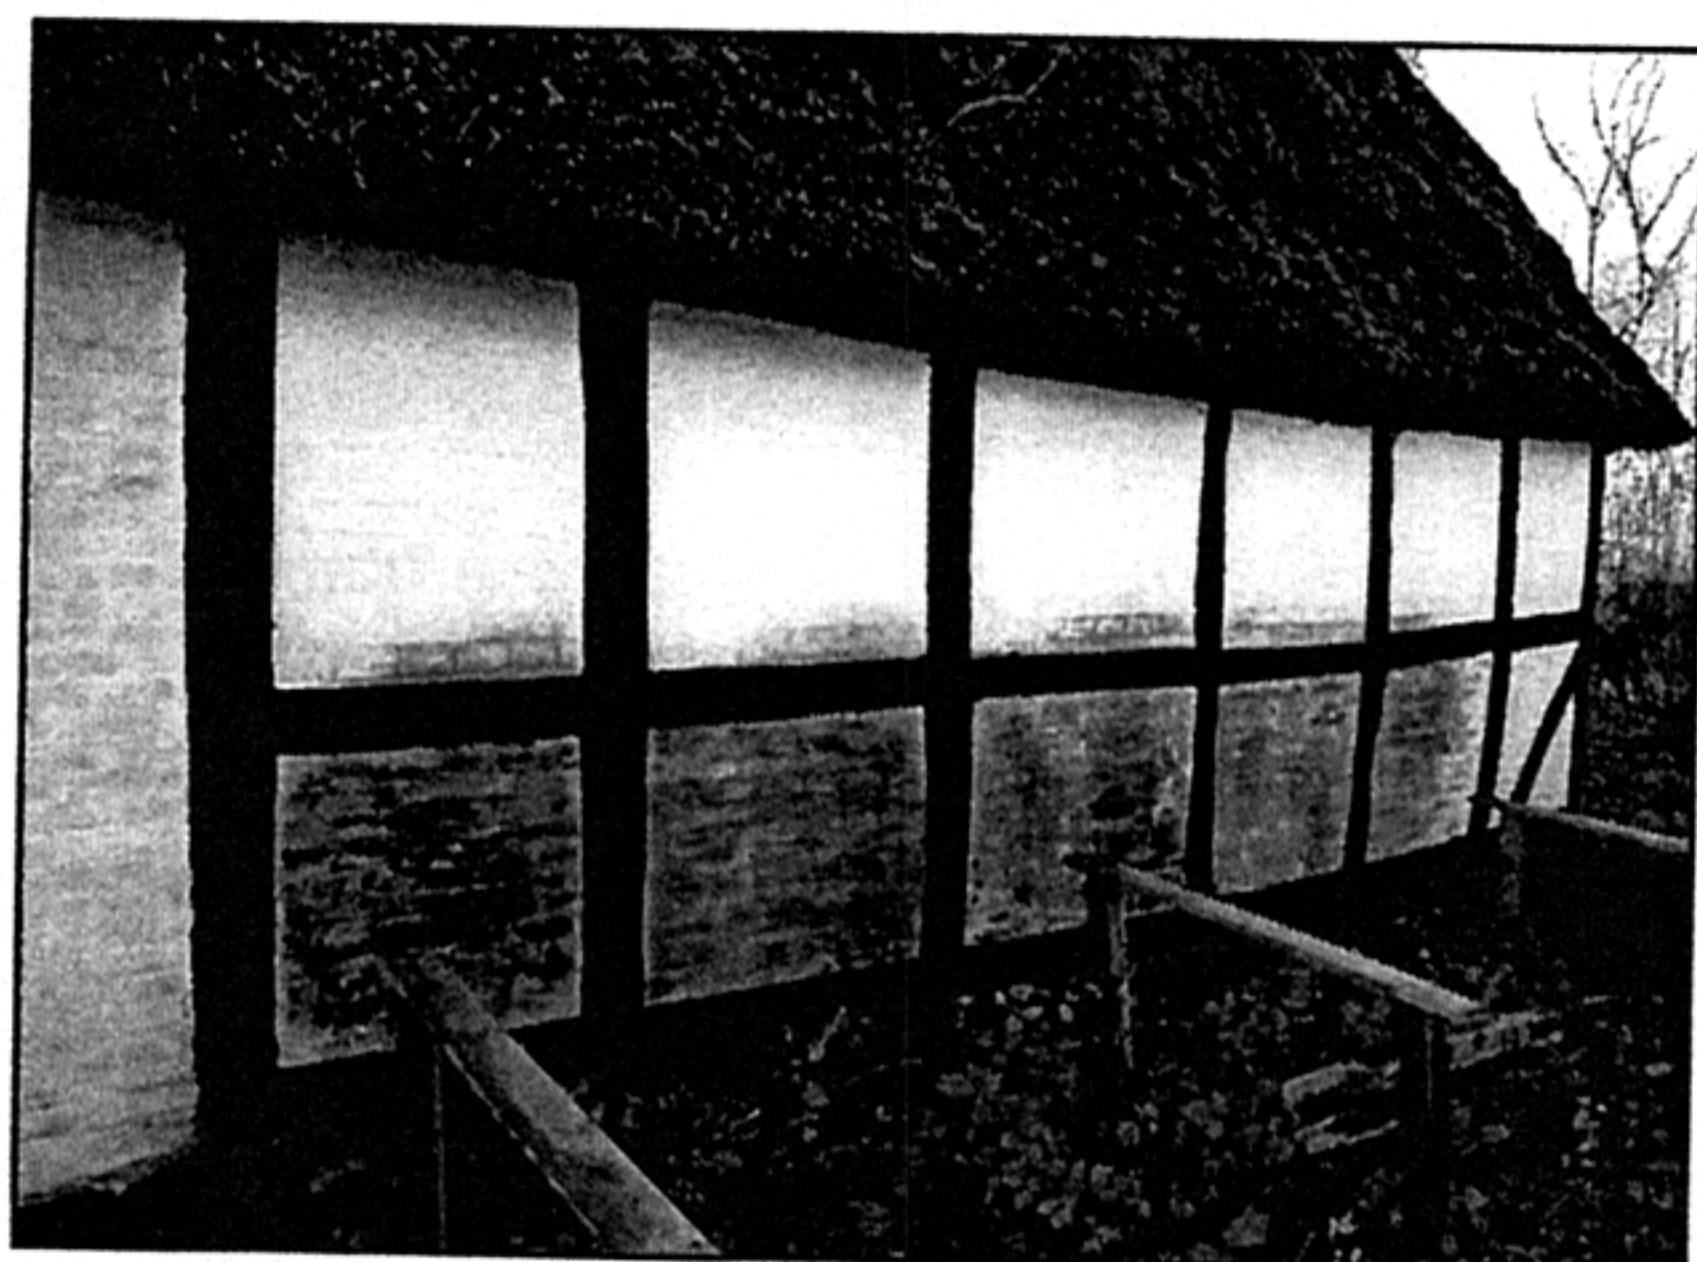
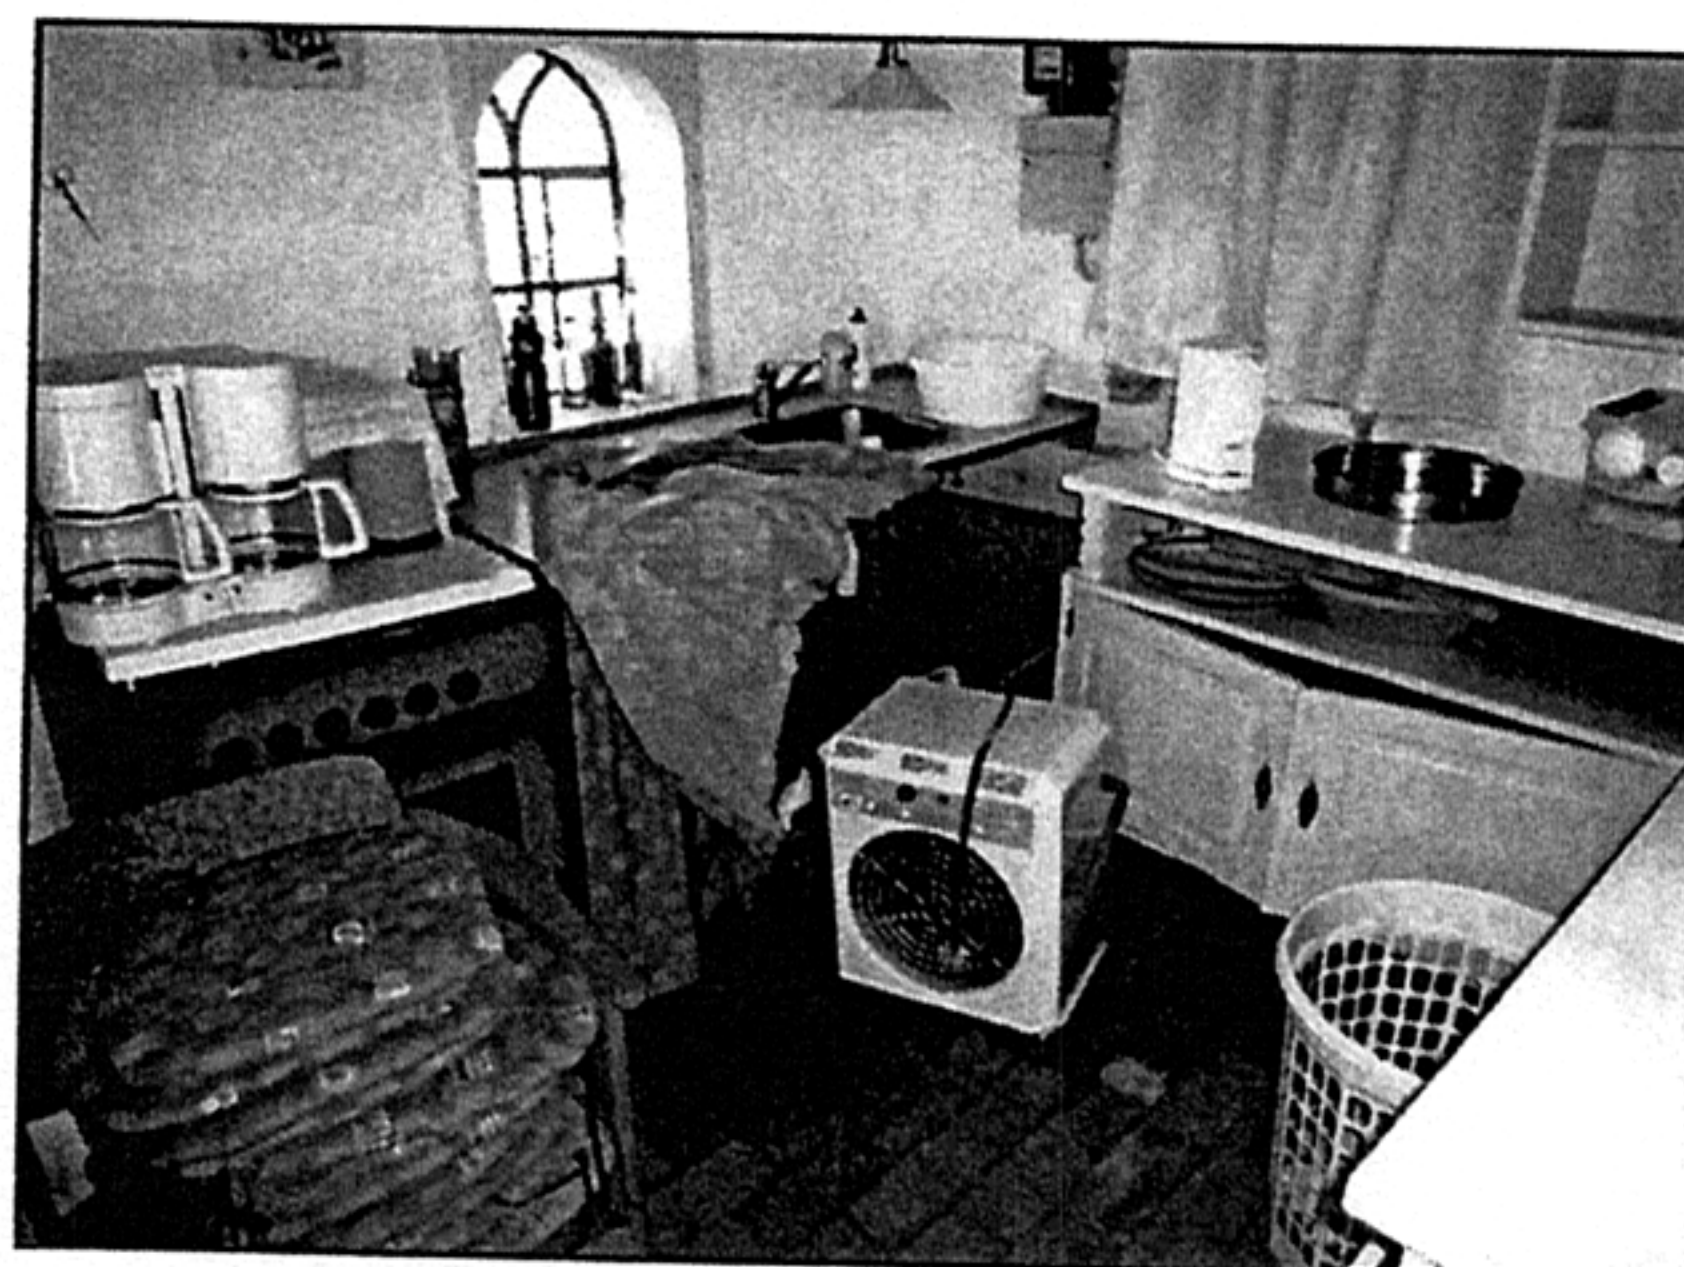
Udvendigt er vedligeholdelsen meget mangelfuld, og der er behov for:

- reparation af skorsten,
- fornyelse af stråtag (der forekommer flere huller),
- renovering og kalkning af tavl og murværk,
- renovering / forskelleing af tegltag over lokum og sandhus.
- mindre reparationer / imprægnering af bindingsværk samt maling af bindingsværk,
- reparation og maling af døre og porte samt støbejernsvinduer.
- vedligeholdelsesarbejder i sandhus og lokum.

- i den gamle svinestald er der behov for mindre vedligeholdelsesarbejder samt renovering / imprægnering efter svampeangreb p.g.a. utæt stråtag. Den indrettede "køkkenkrog" med indlagt vand og afløb (gennem ydermuren) er en mindre heldig foranstaltning, som om muligt bør fjernes. Rummet er forsamlingsrum og lejlighedsvis opvarmet, hvilket medfører stor, belastende fugtgener for huset - omend forbigående.
- i bageriet er der behov for mindre vedligeholdelsesarbejder på mur/puds og kalkning.
- det samme gælder for malkøllerummet og vognporten

*Eksempler på vedligeholdelses- og renoveringsbehov.*
