# *Vibæk Mølle*

- en tilstands- & handlingsplan

- udarbejdet for Kulturarvsstyrelsen

28. februar 2011

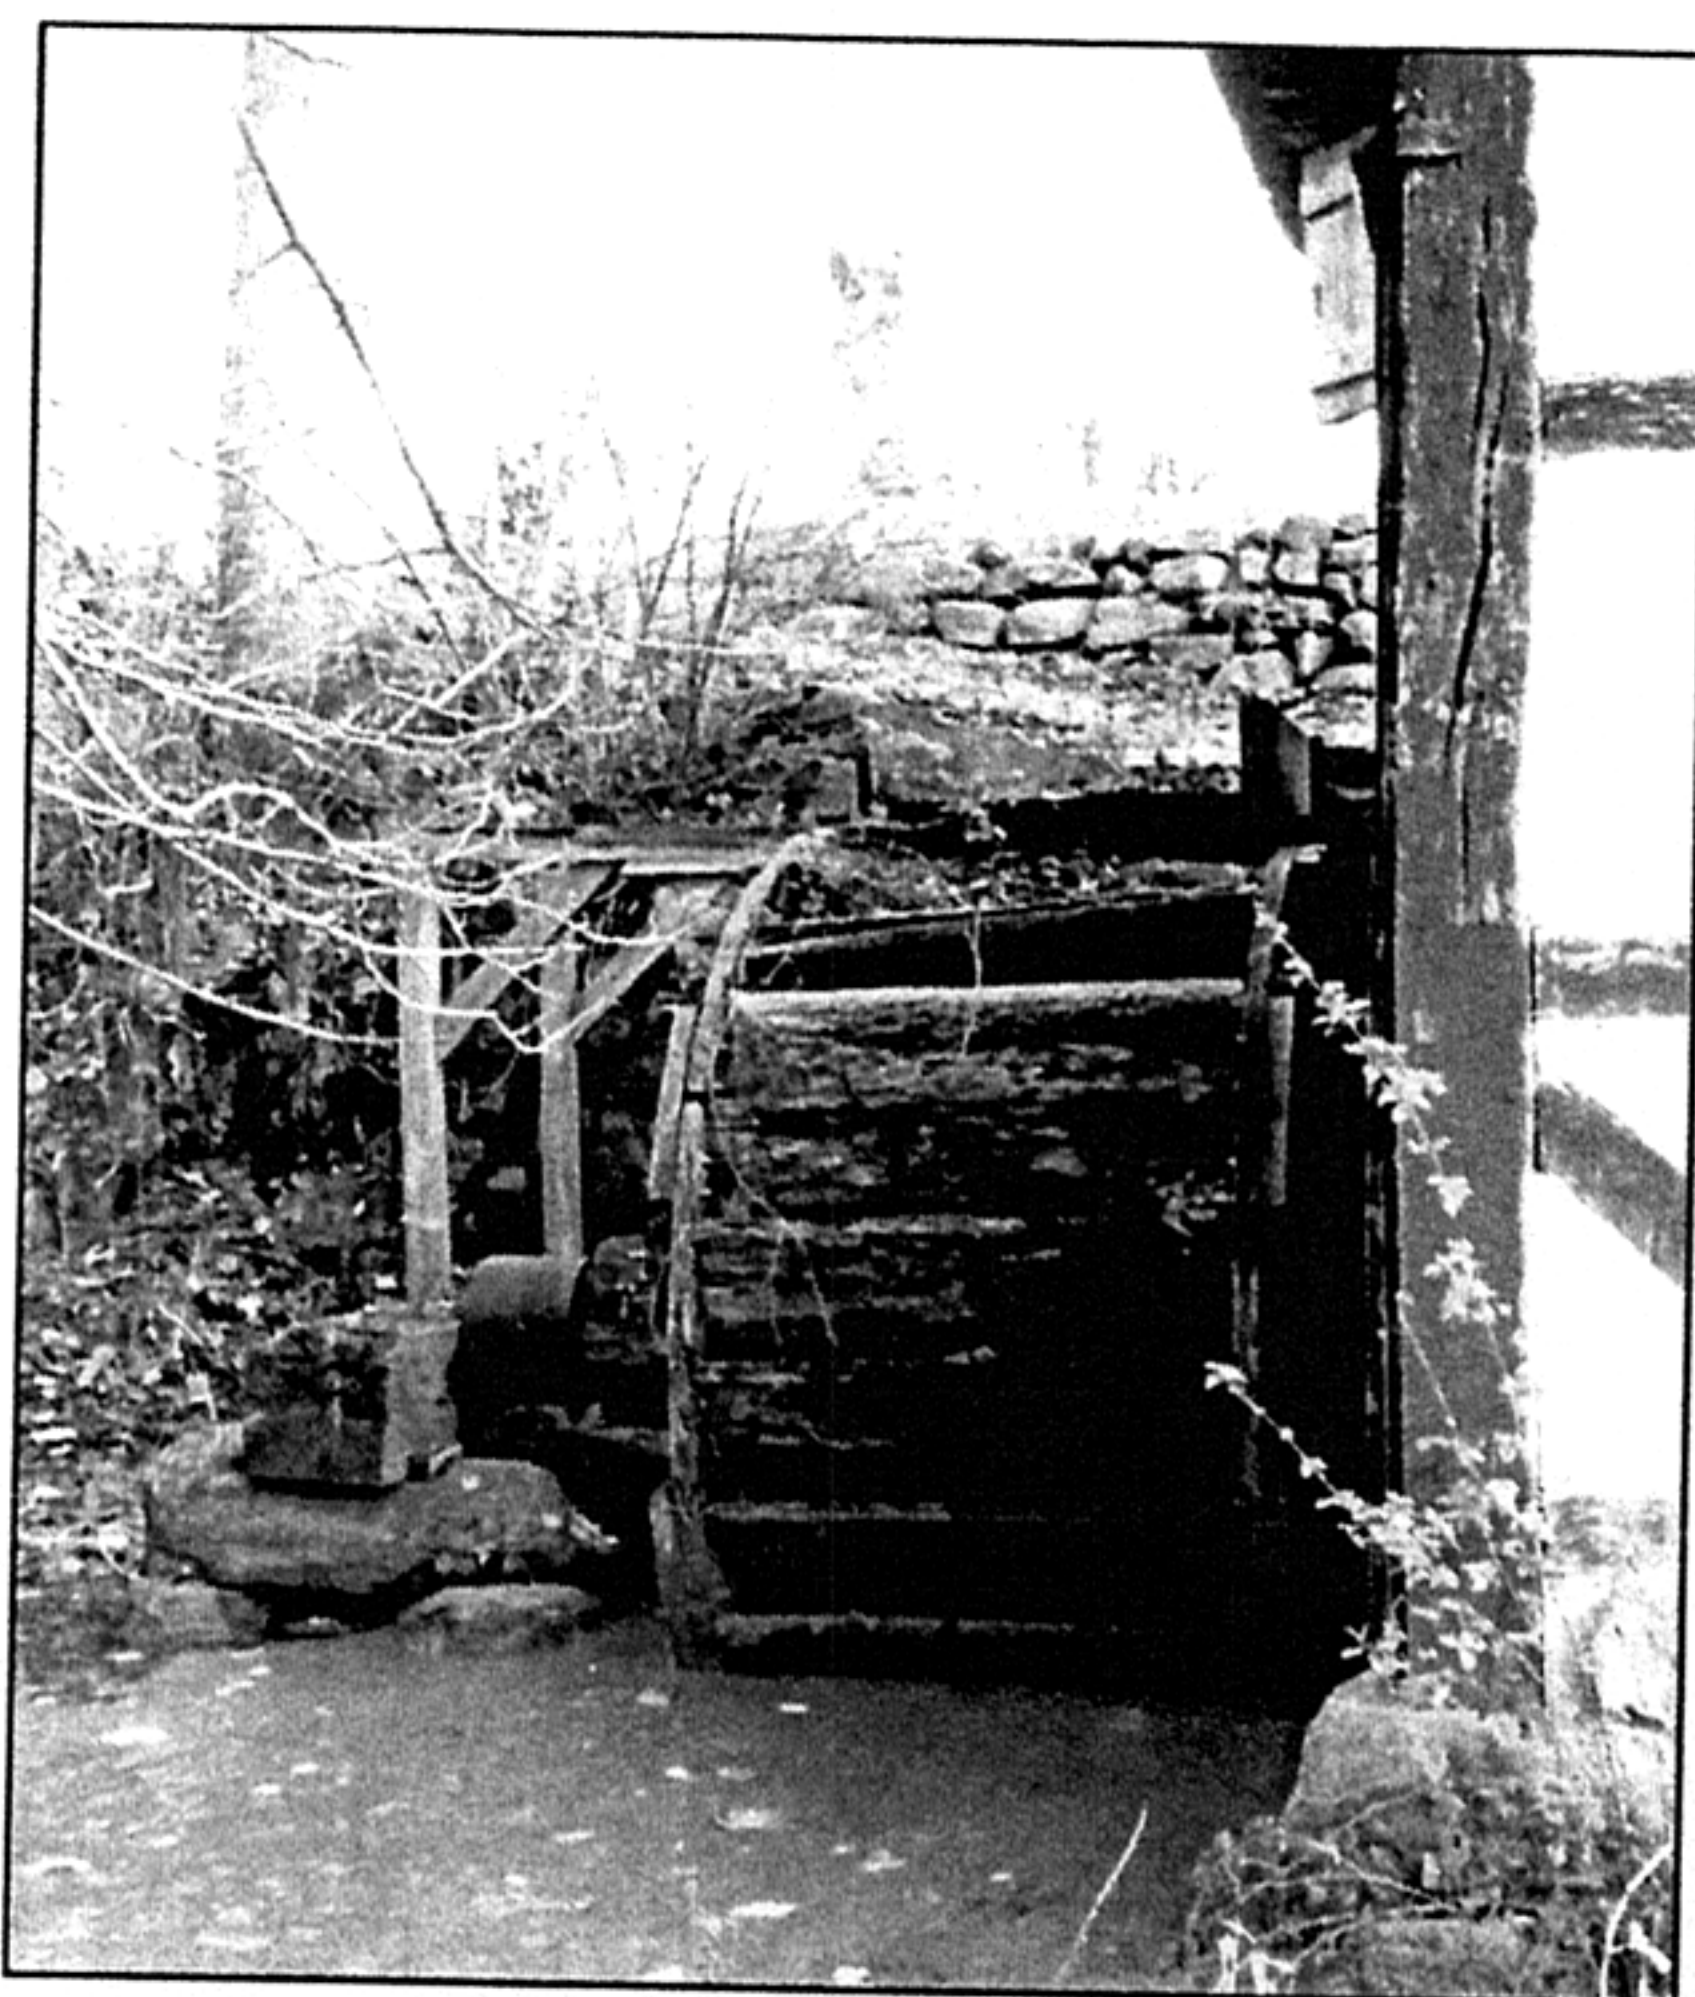
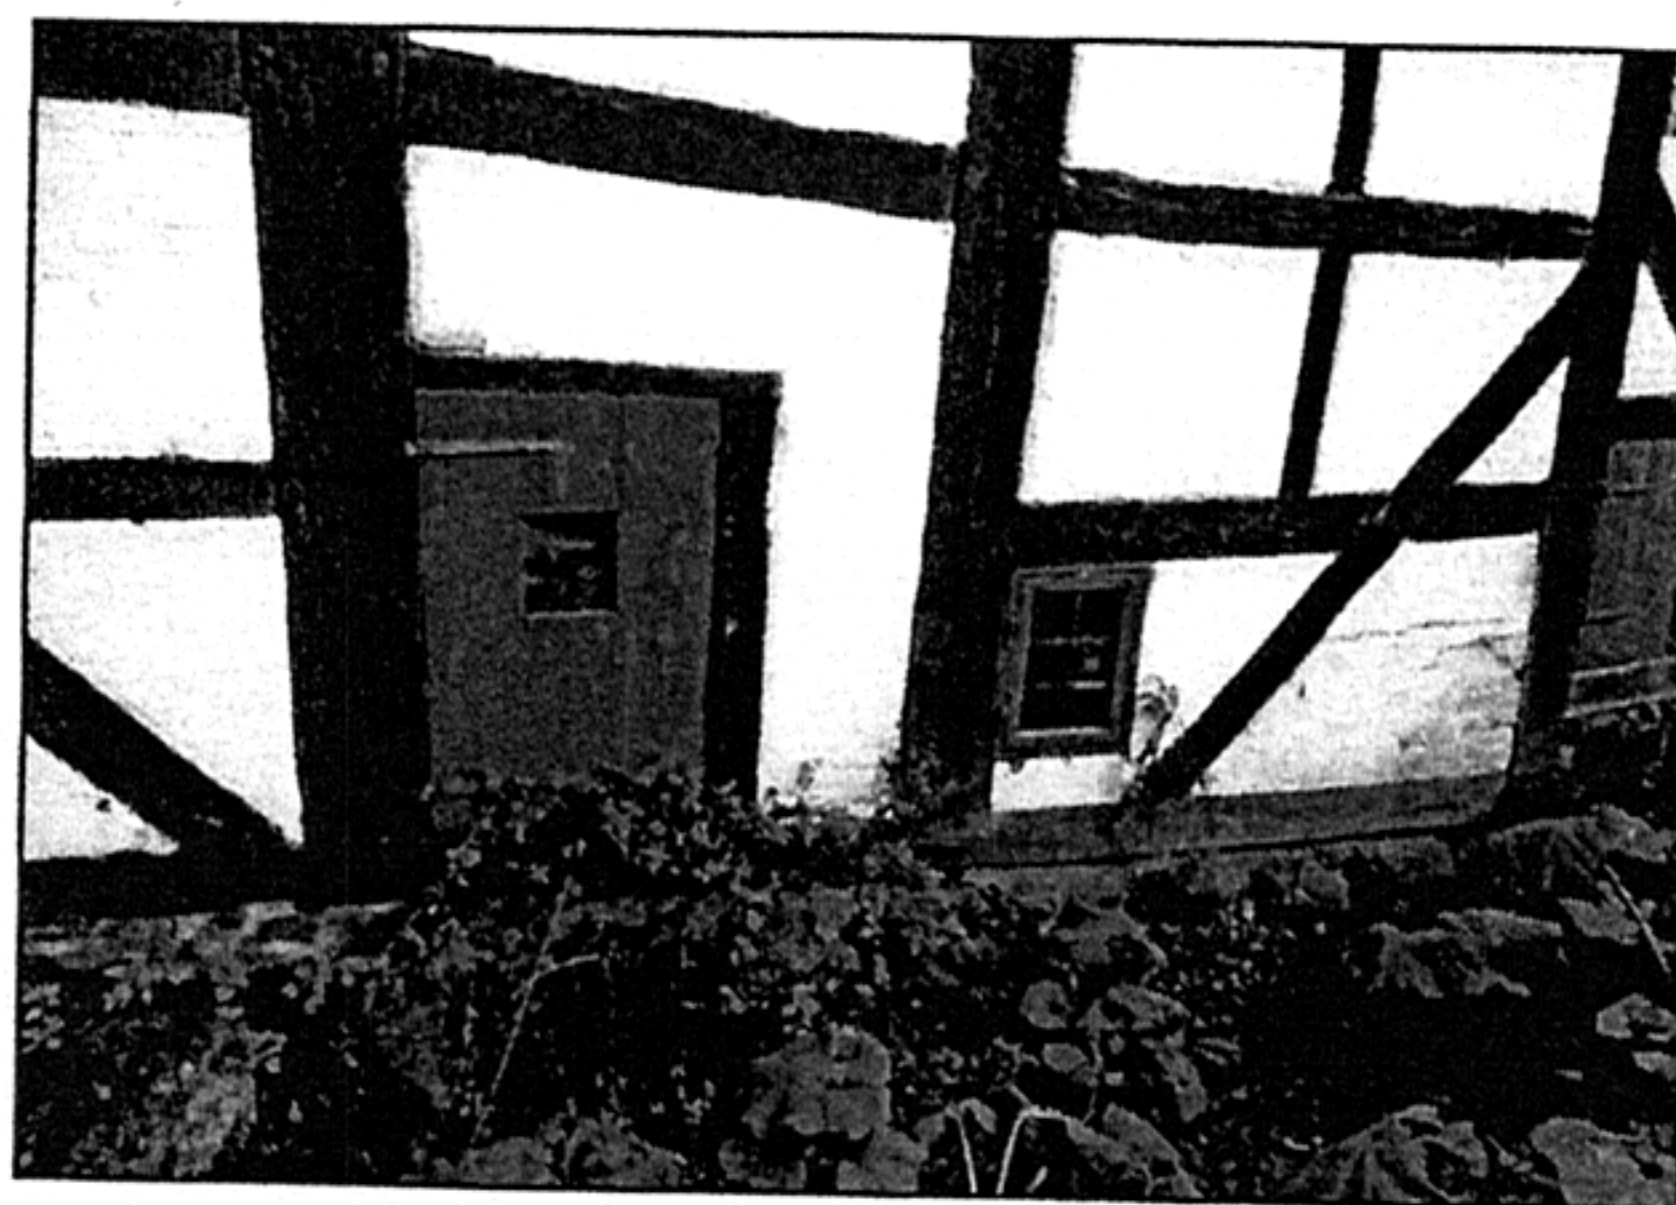
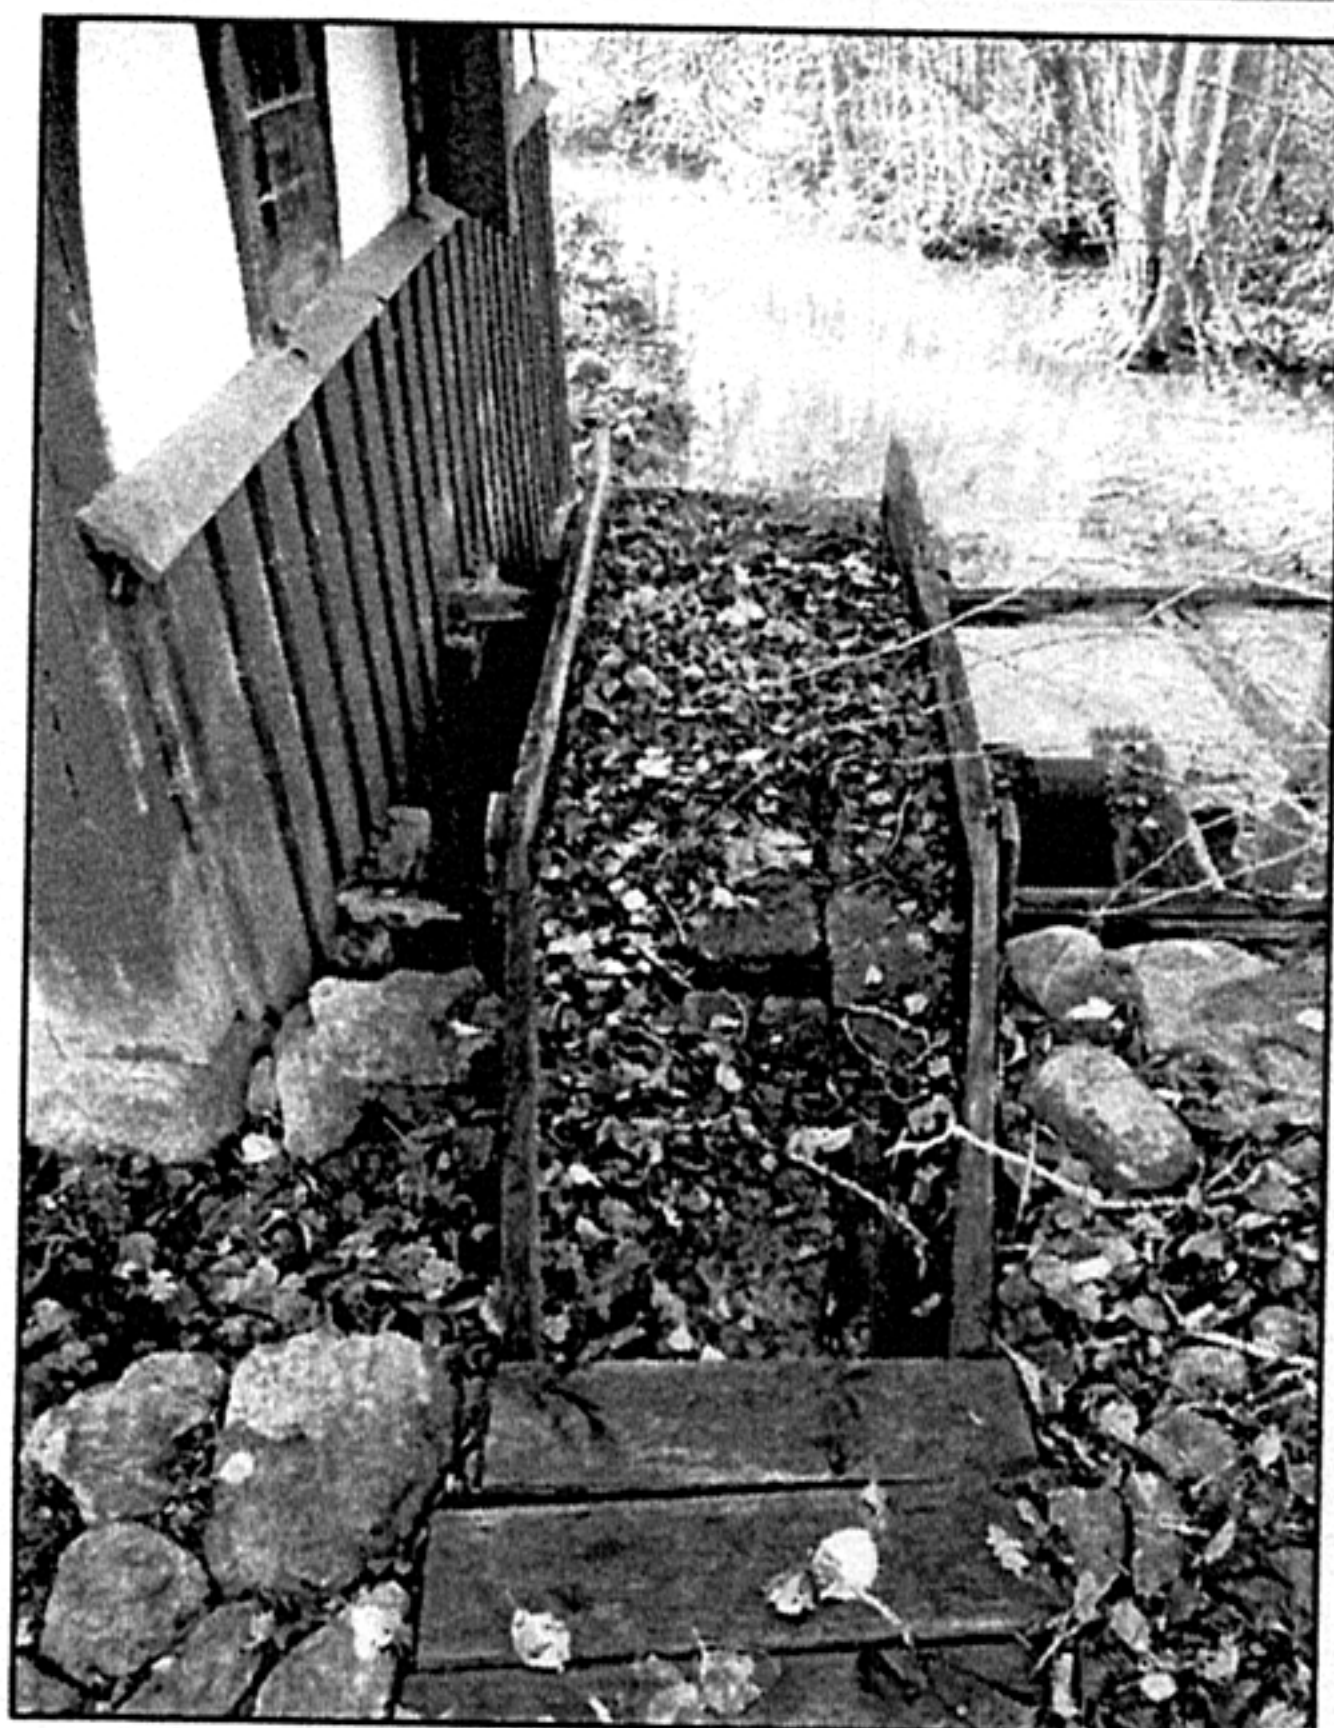
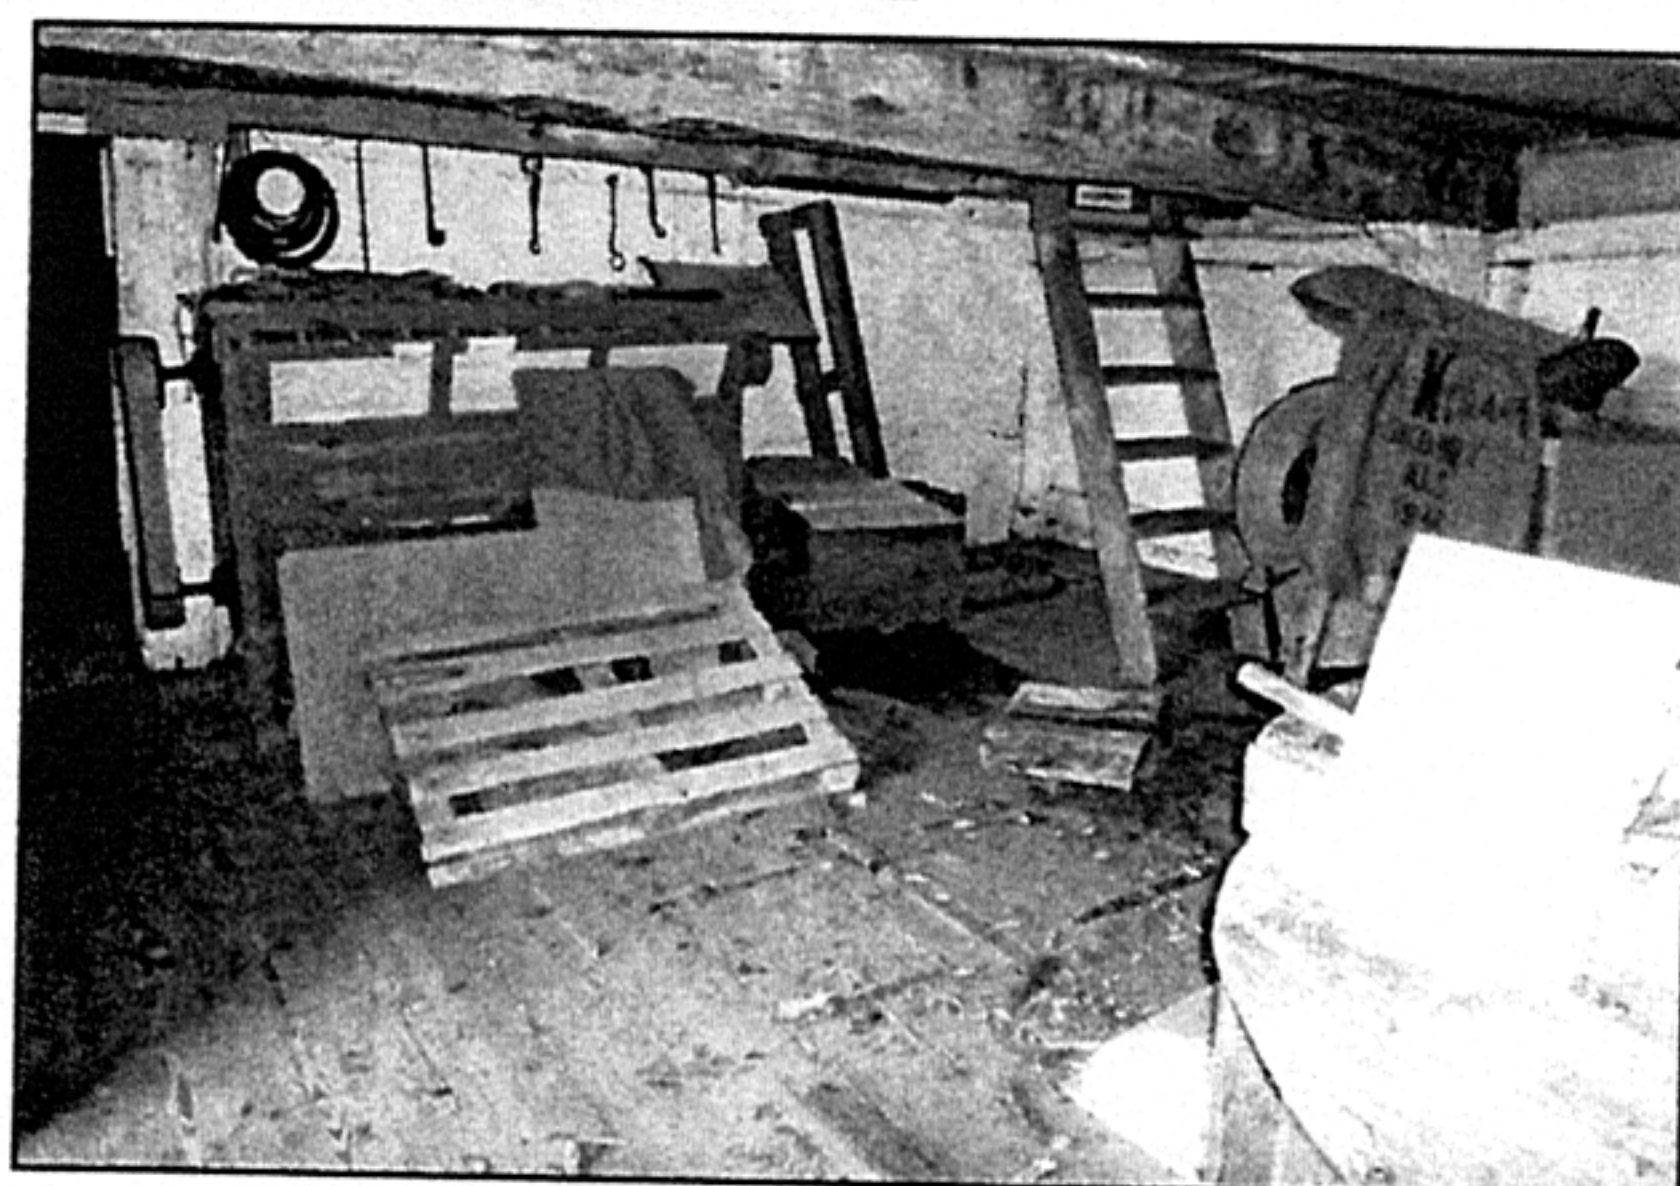
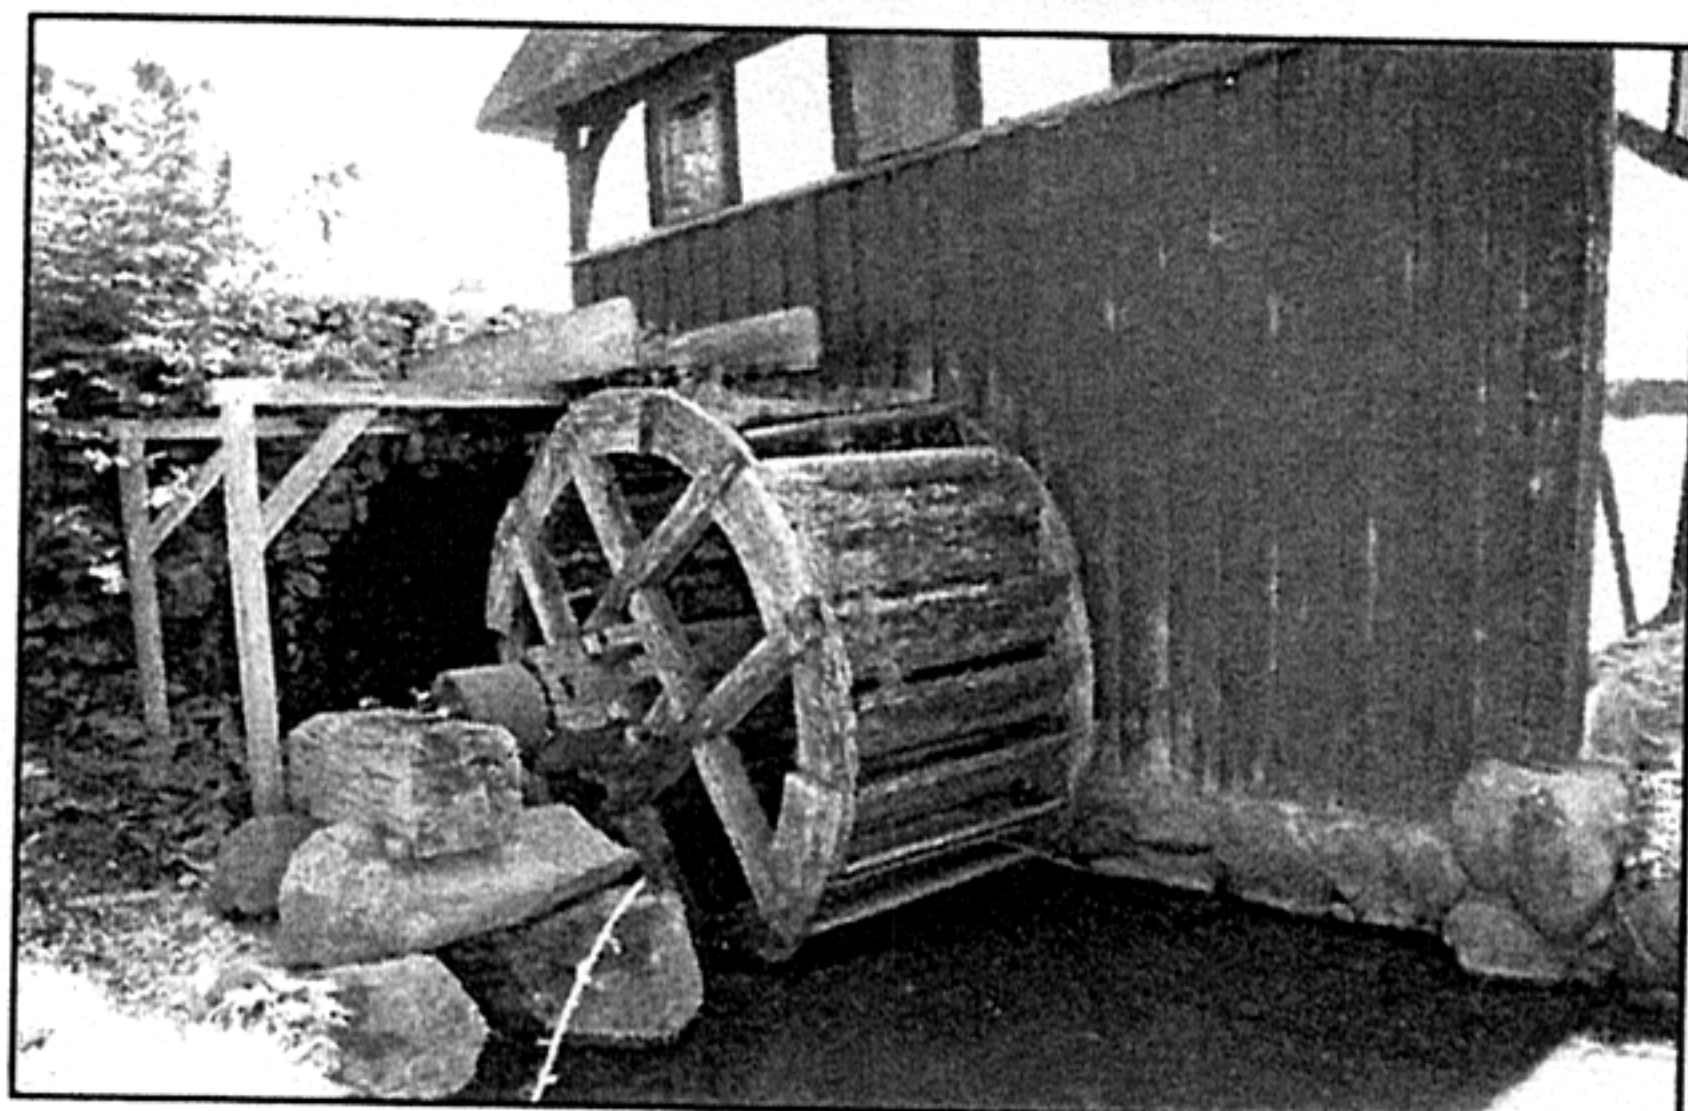
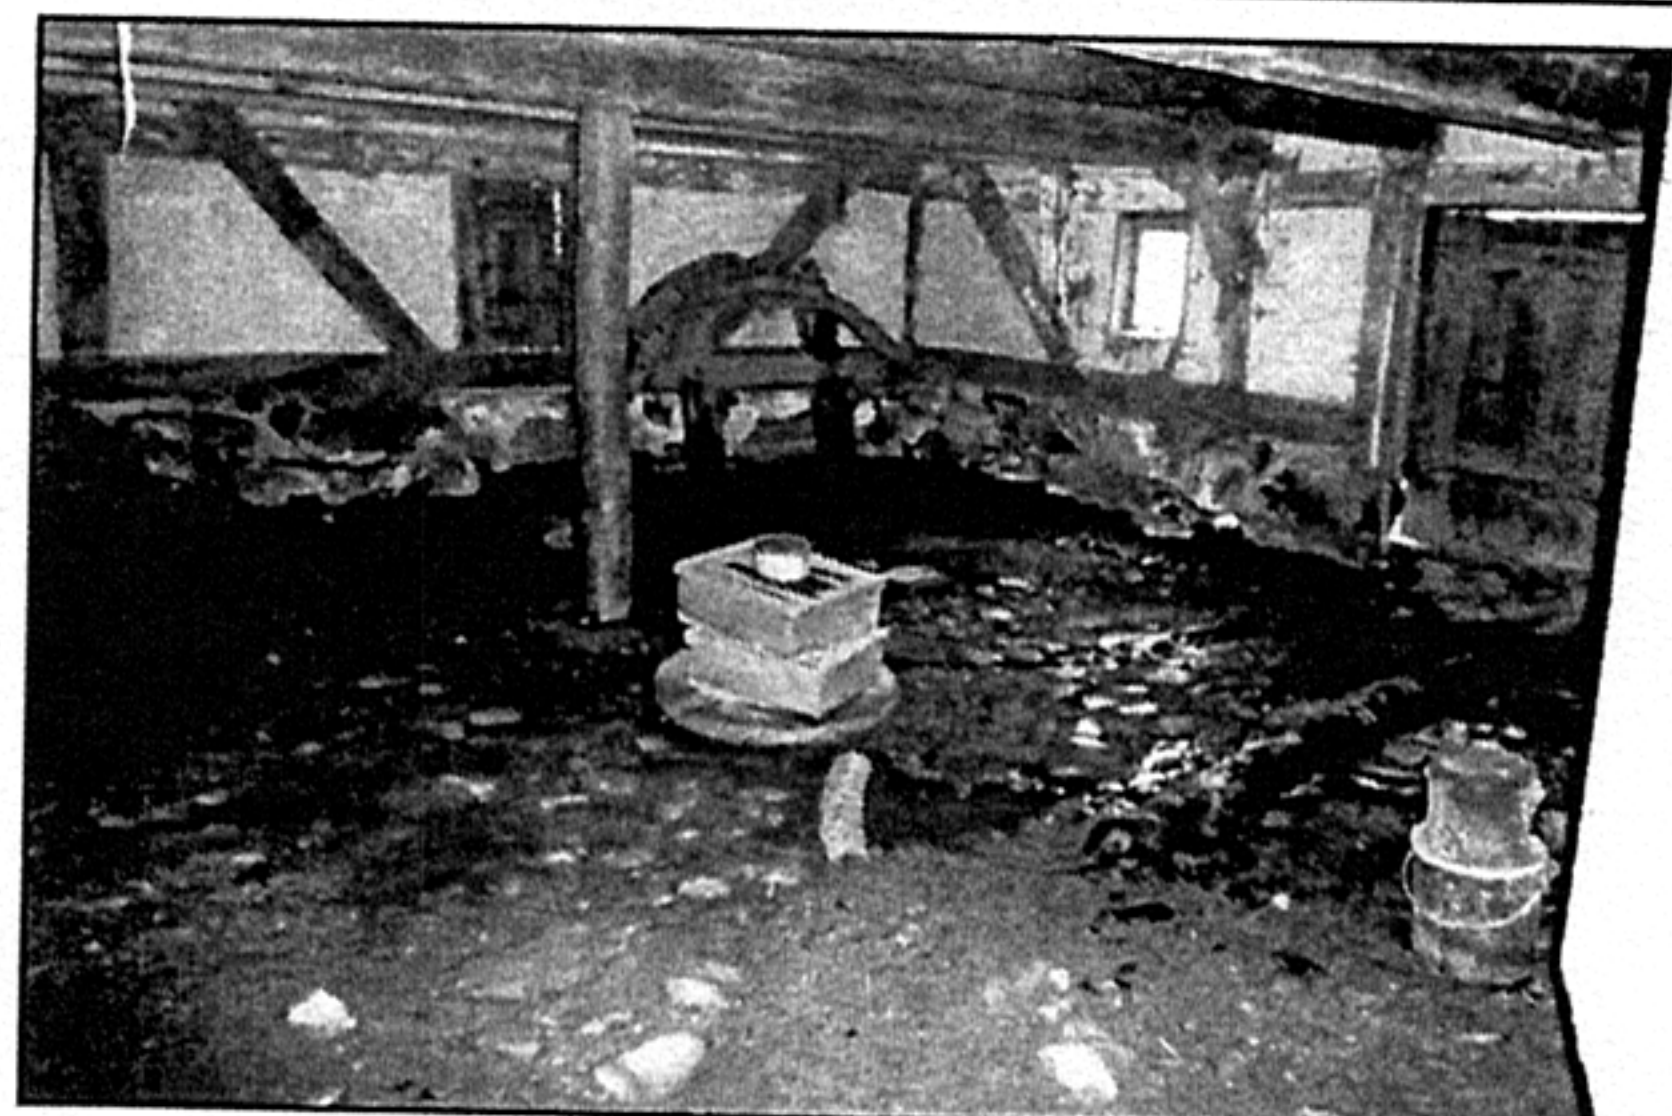
Udvendigt er vedligeholdelsen lettere mangelfuld, og der er behov for:

- fornyelse af stråtagets rygning,
- maling af bindingsværk,
- frilægning af fundamenter / sokkel for tilgroning samt kalkning af murværk.

Desuden er vandhjulet, malekarm og stigbord er voldsomt ødelagt af råd og trænger til udskiftning.

- rengøring af gulve (for oliespild),
- oprydning omkring og eftersyn af mølleri.
- oprydning og sikring mod rådskader efter oversvømmelse i undermølle (en tilbagevendende opgave).

*Eksempler på  
vedligeholdelses-  
og renoveringsbe-  
hov.*

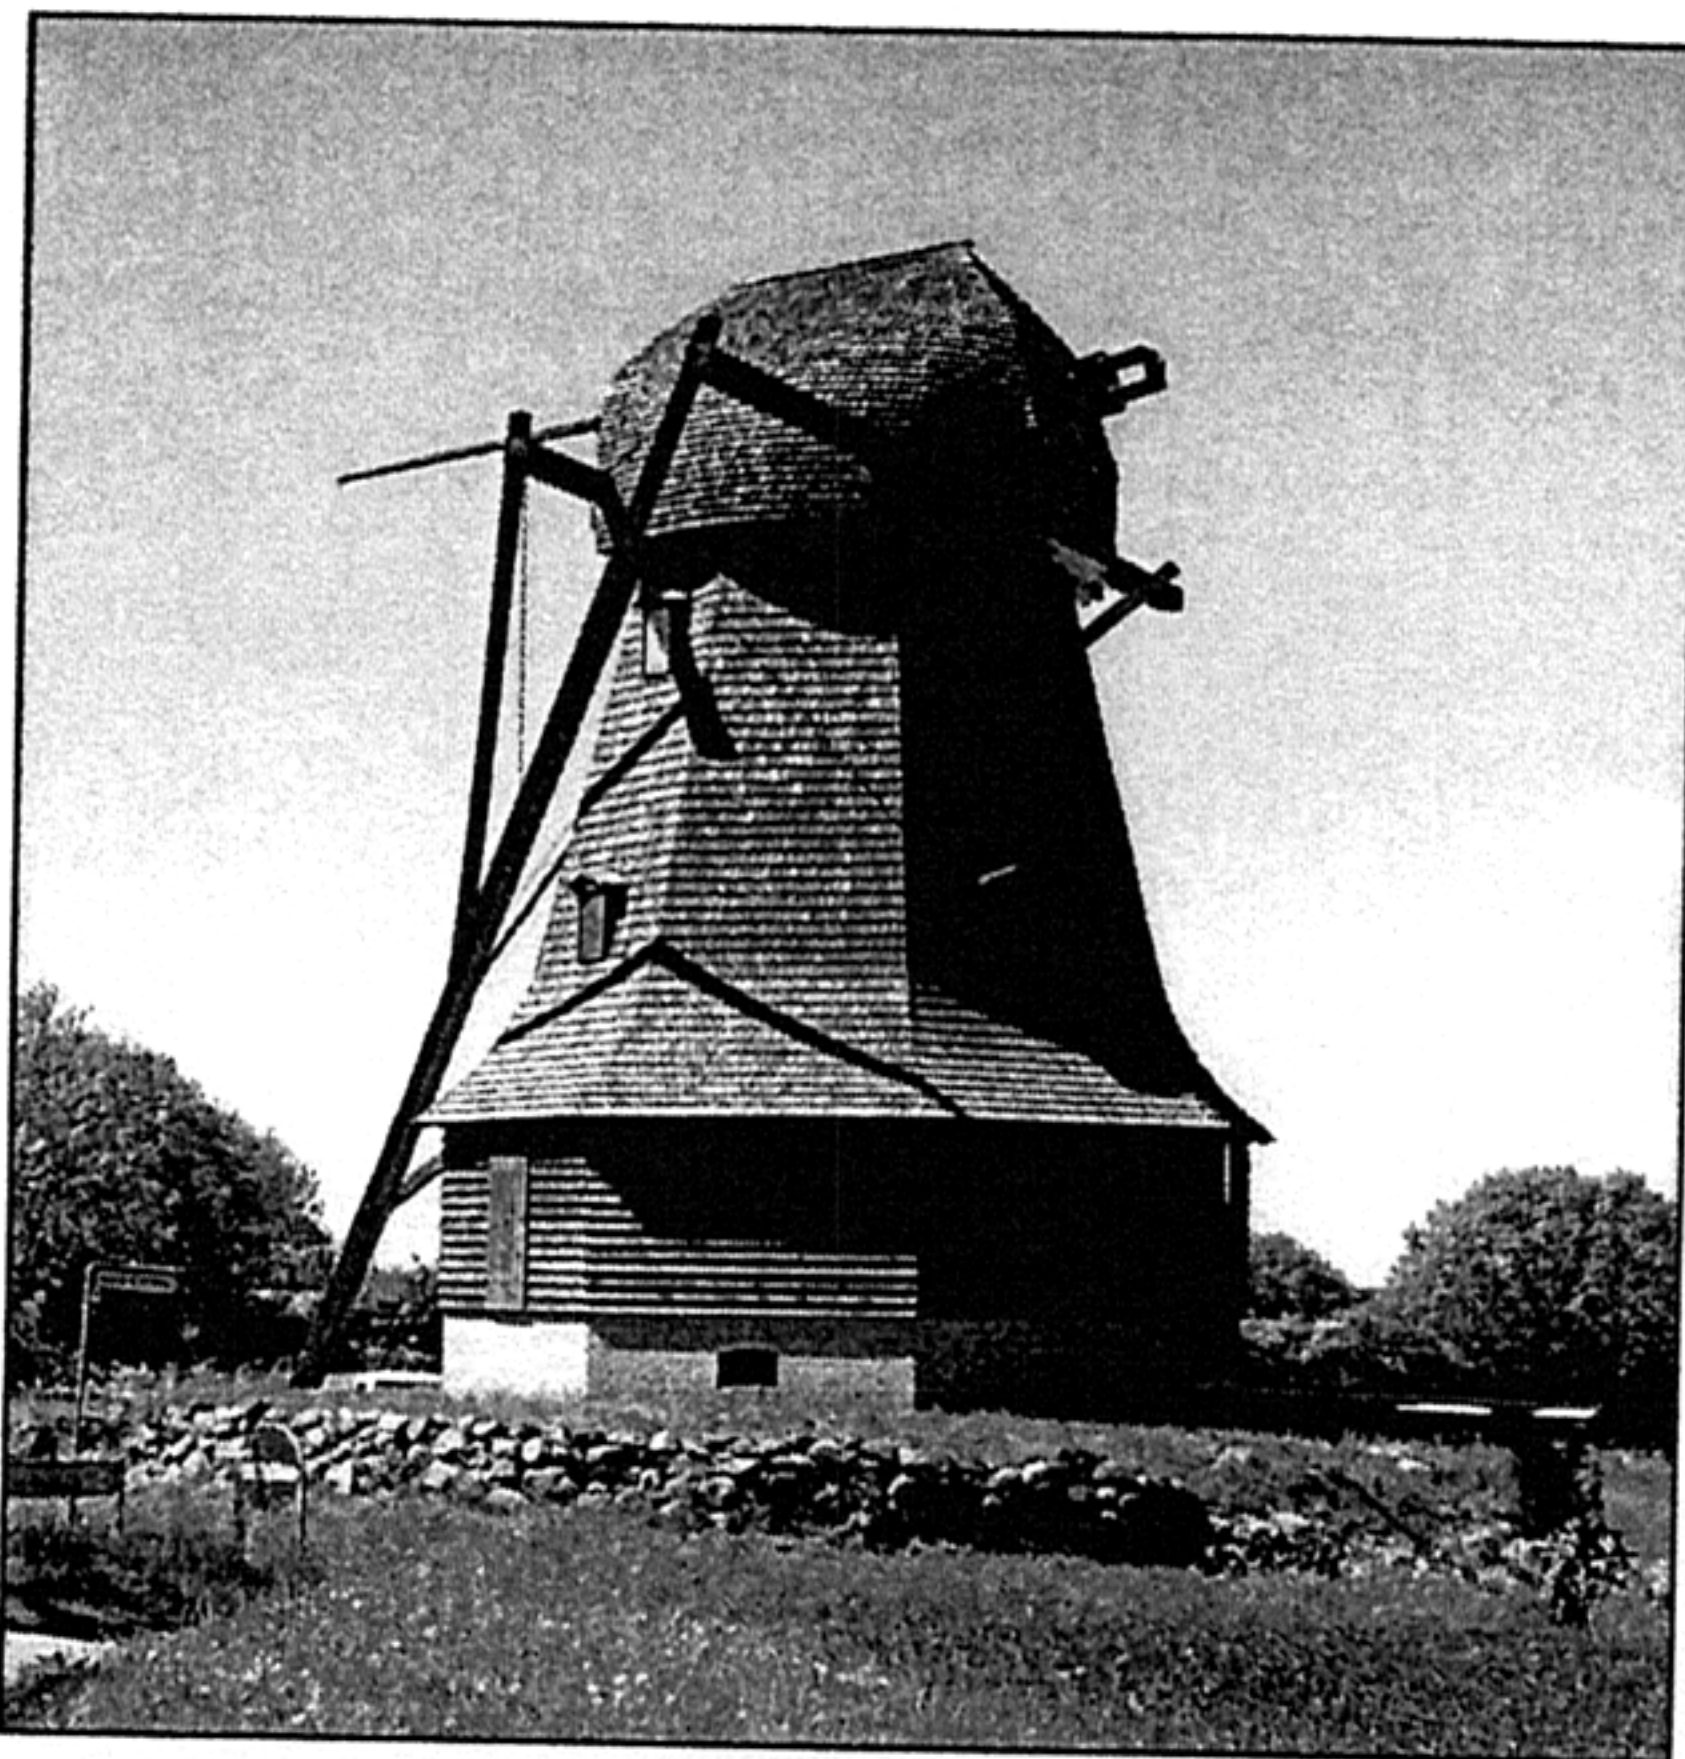
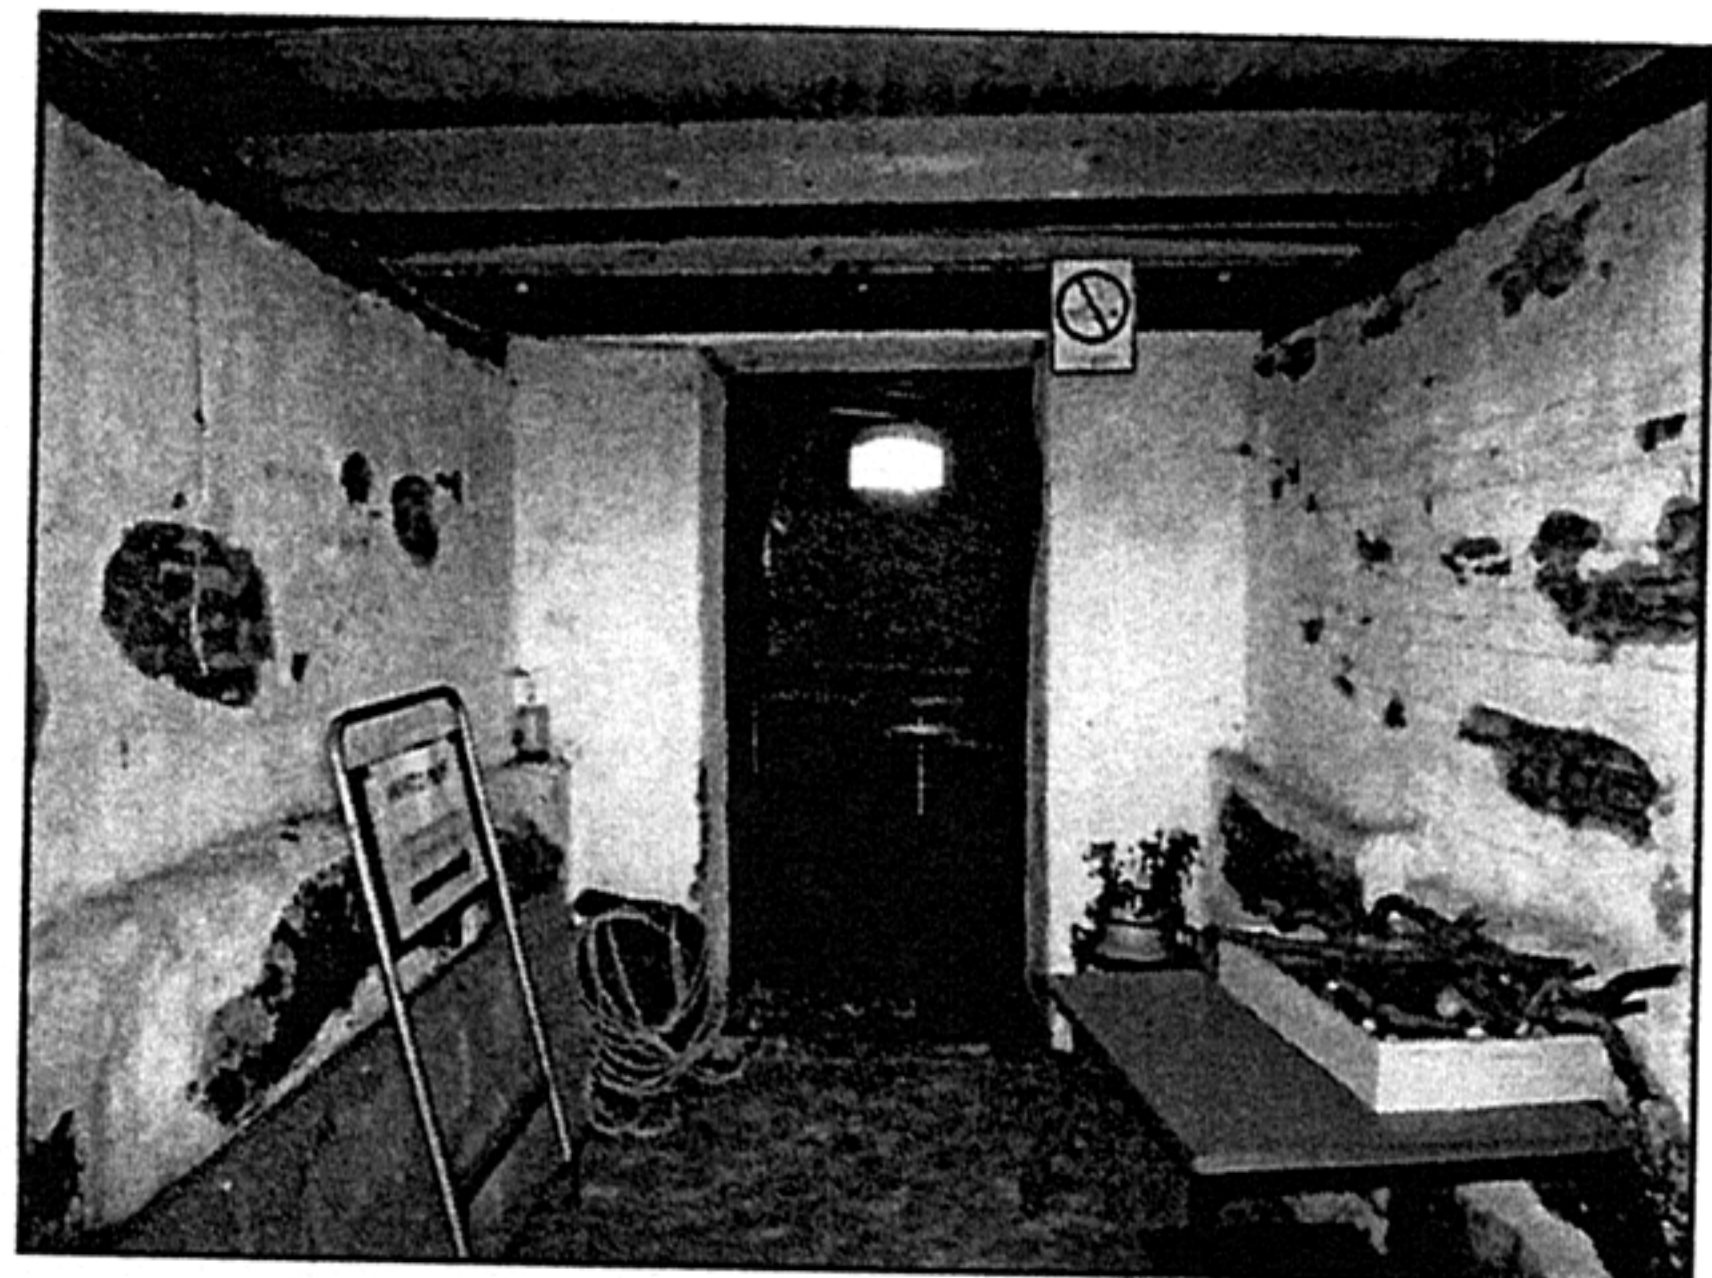
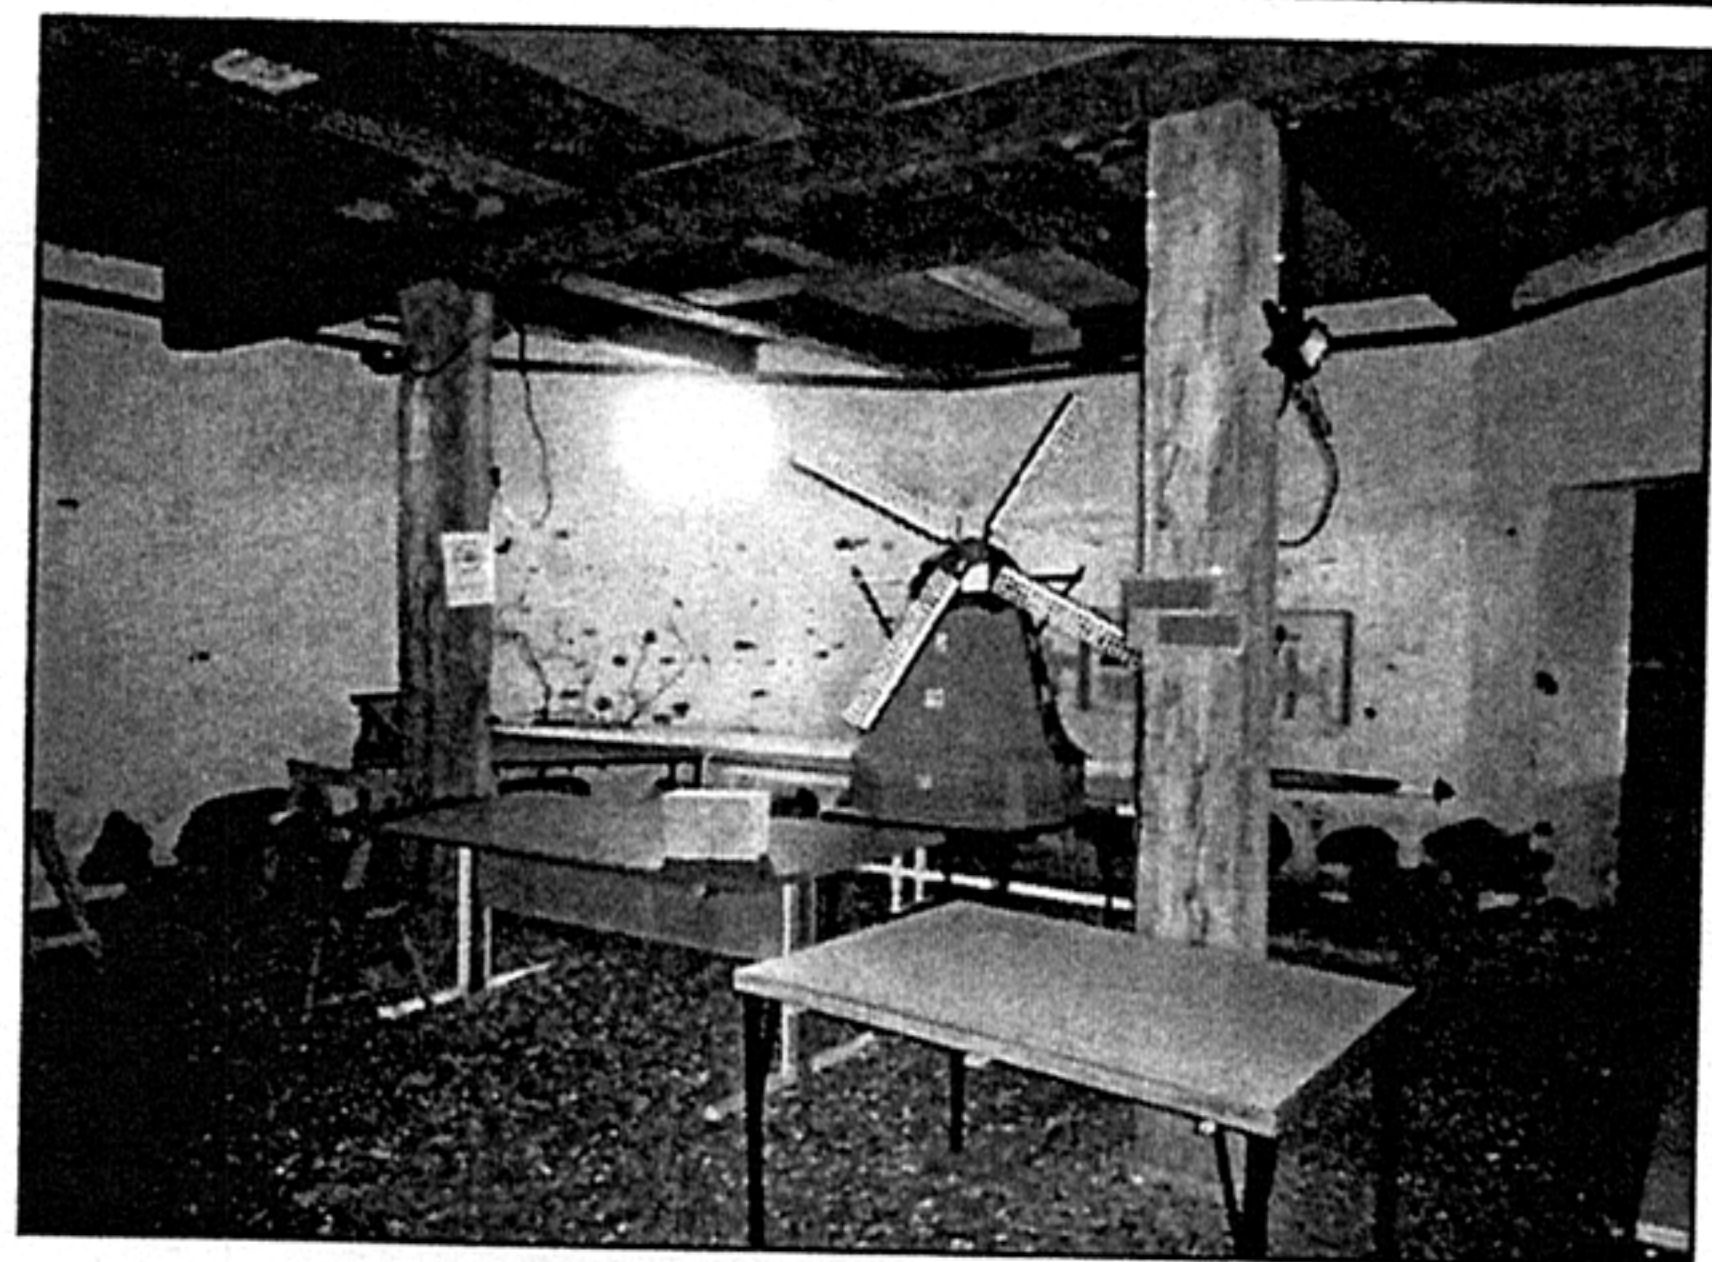
I det ydre fremstår møllekroppen i rimelig vedligeholdt stand. Enkelte opgaver kunne dog være ønskelige:

- stensætningen omkring undermøllens jordfyld er flere steder skredet samme og bør genopsættes,
- tjæring / maling bør udføres snarest - og regelmæssigt - for at sikre den i øvrigt gode vedligeholdelsesstand.

*Eksempler på vedligeholdelses- og renoveringsbehov.*
