# *Vibæk Mølle*

- en tilstands- & handlingsplan

- udarbejdet for Kulturarvsstyrelsen

28. februar 2011

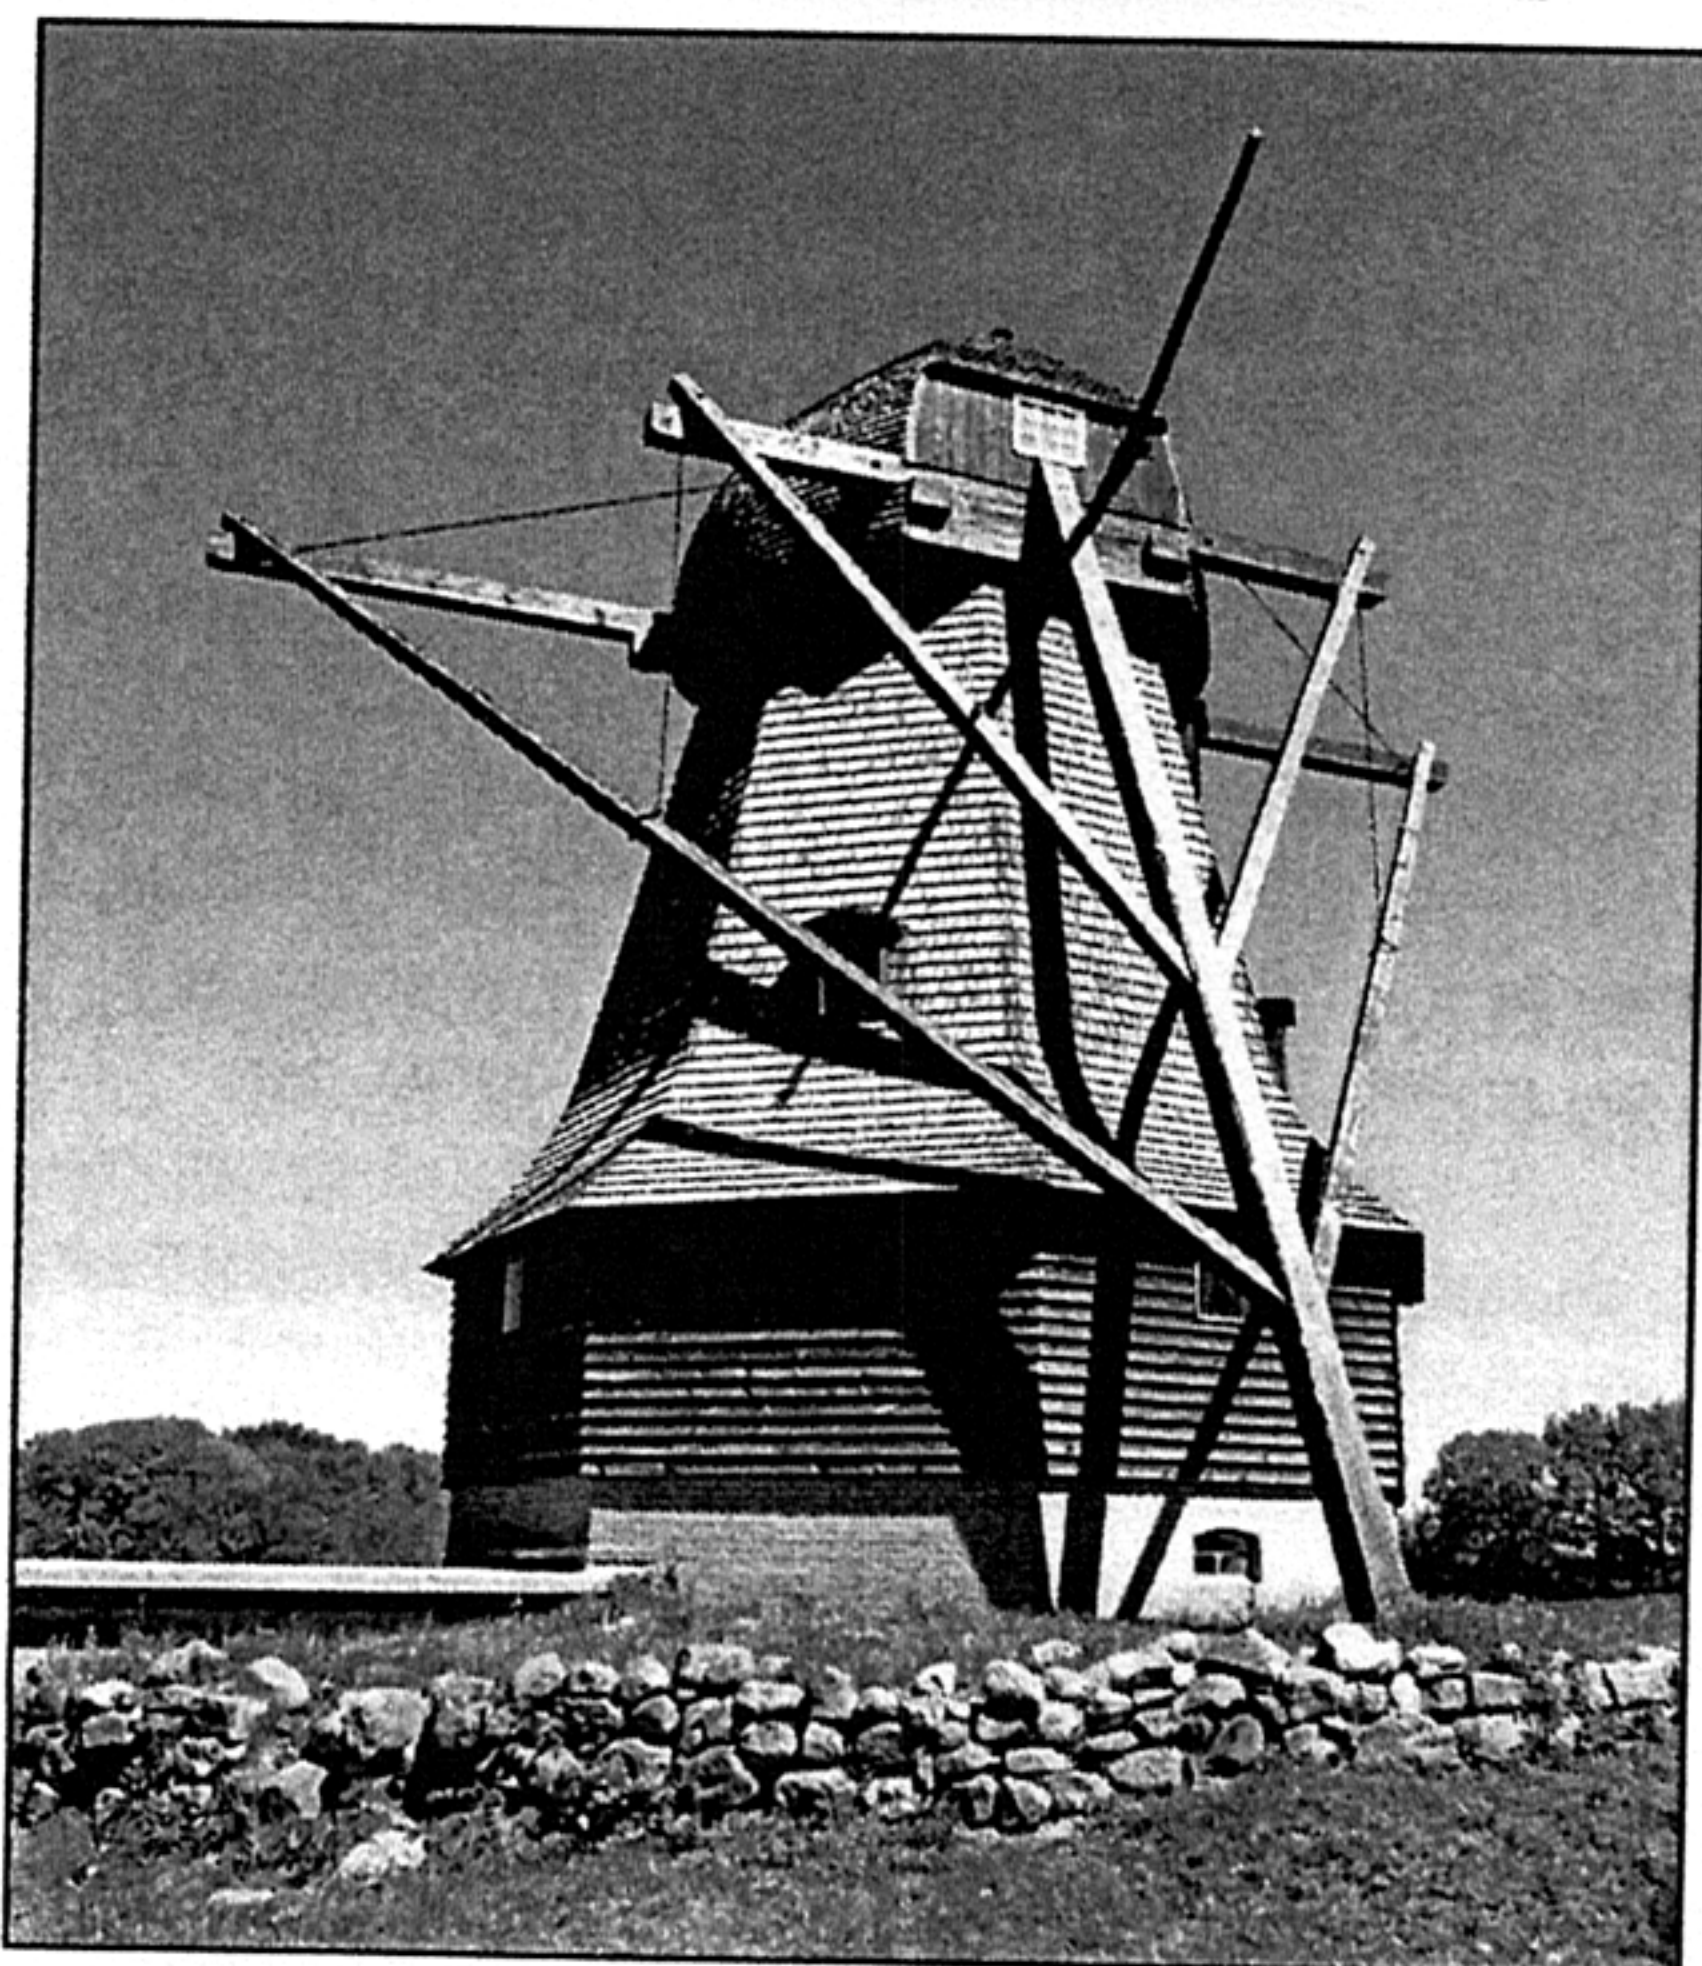
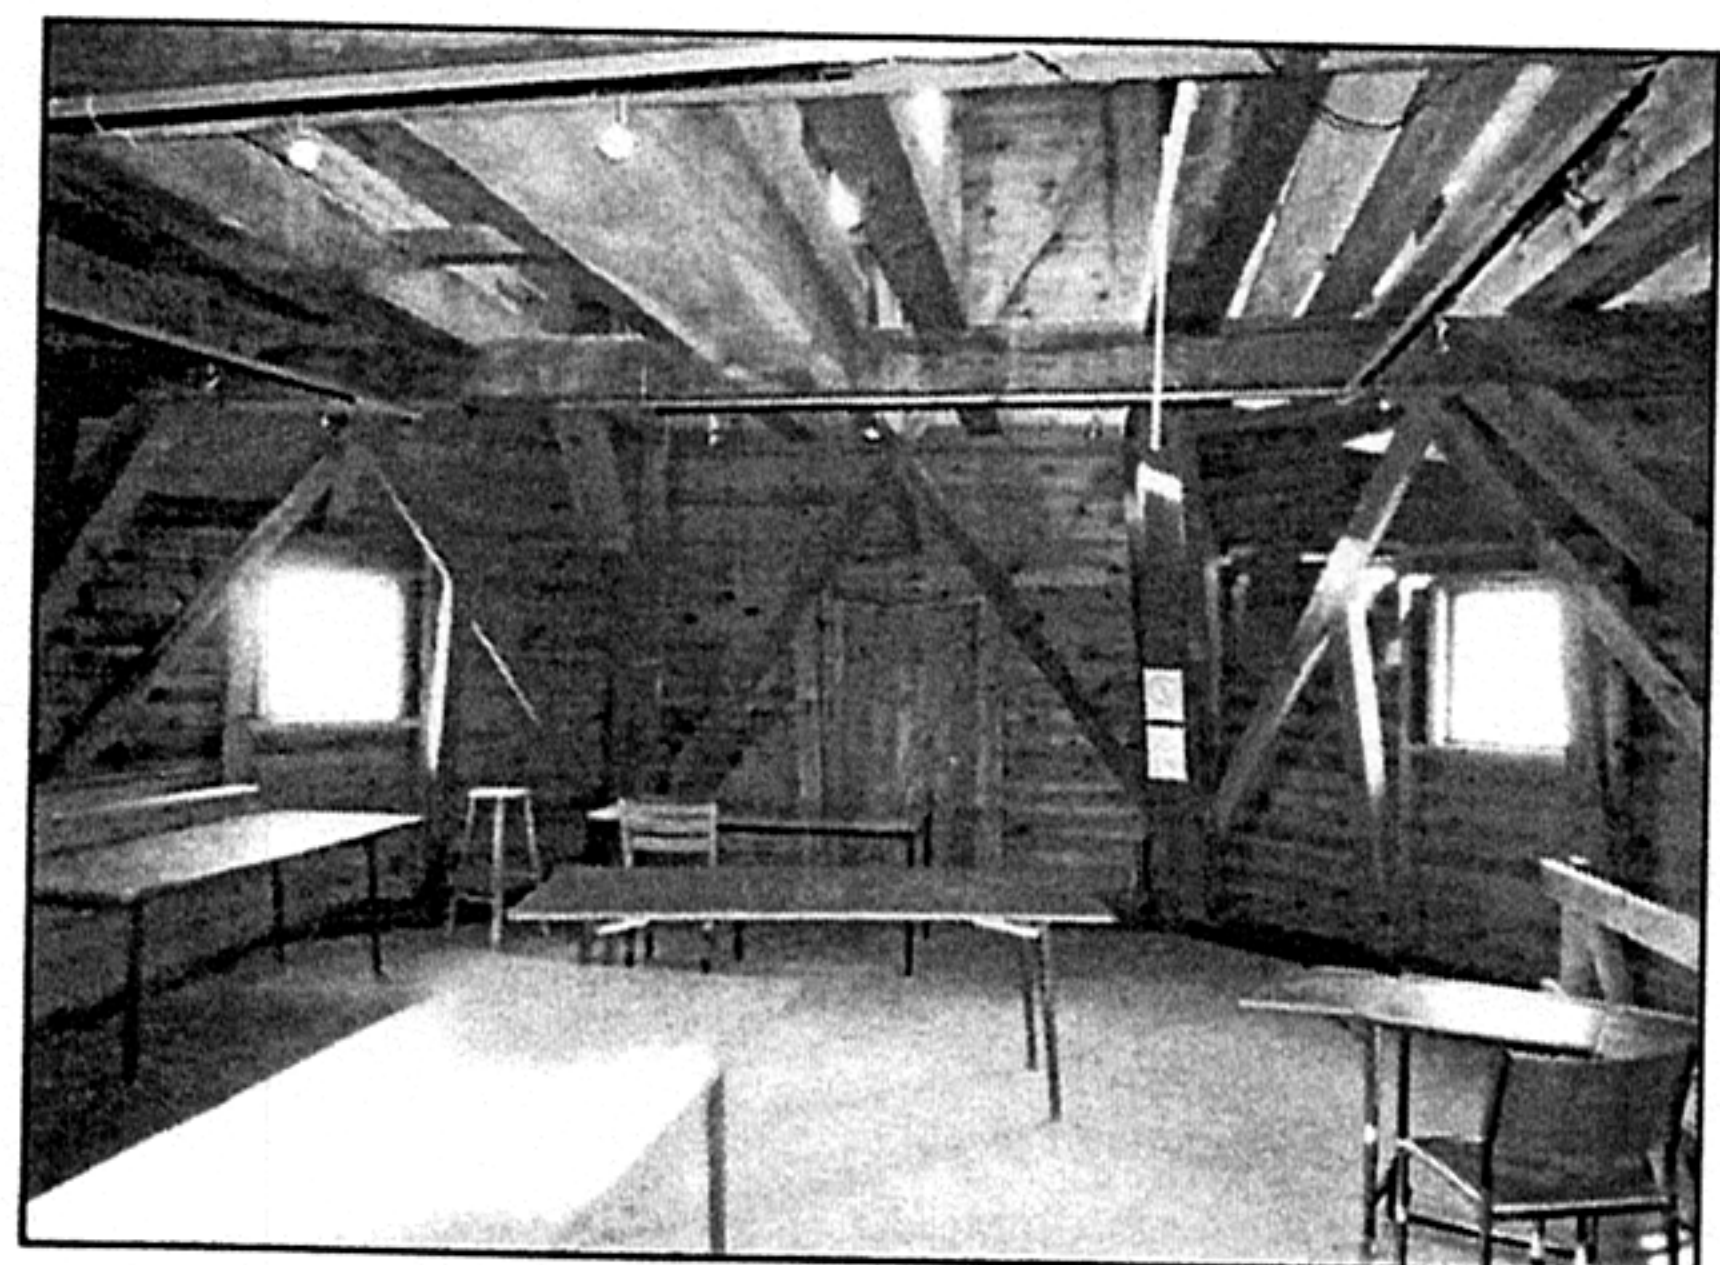
*- og møllens kværnloft (med pladegulv og uden loft).*

Ligeledes må det anbefales, at der i stedet for det nuværende pladegulv oplægges de oprindelige bræddegulve på etagebjælkelagene - som et minimum på kværnloftet og etagen herover. Der bør også suppleres med trapper mellem etagerne. Ikke mindst fordi der derved gives bedre mulighed for udnyttelse af disse til f.eks. udstillingsformål.

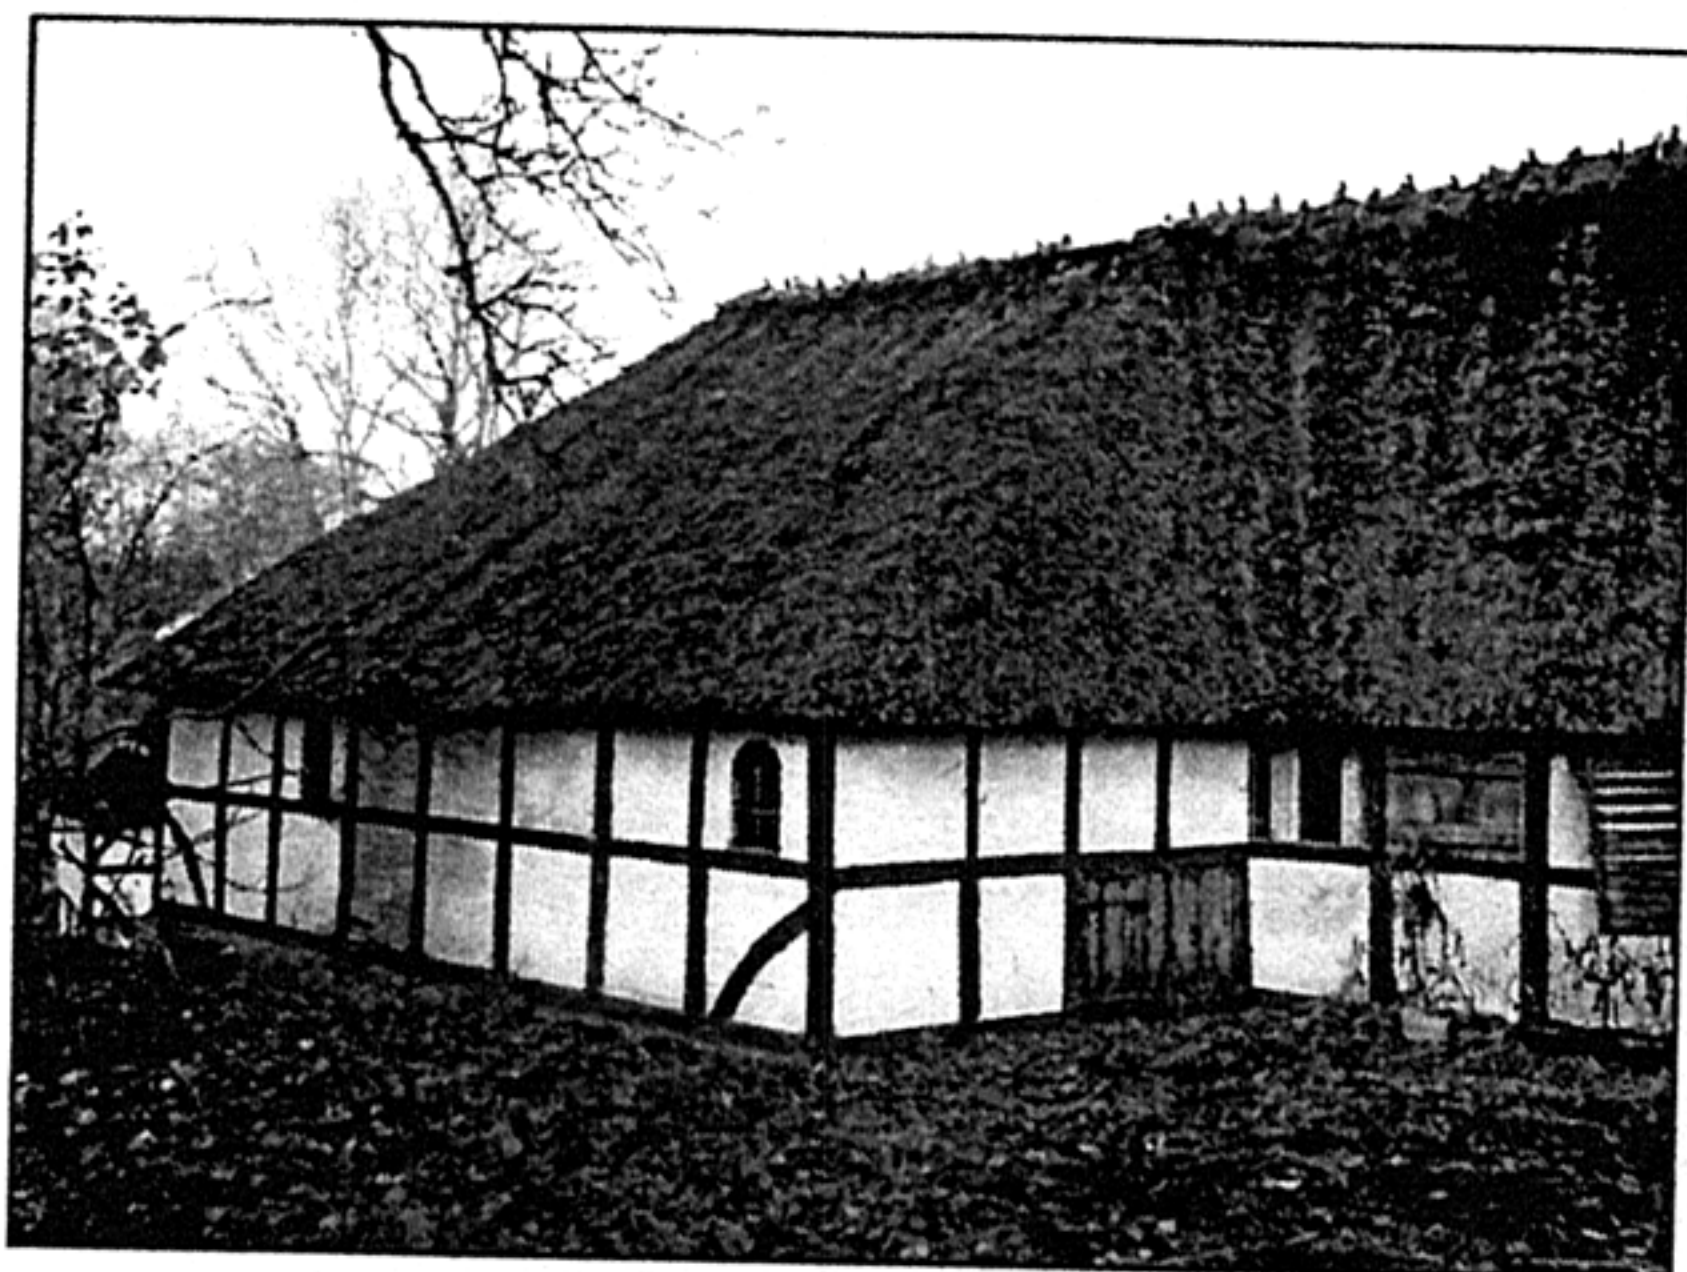
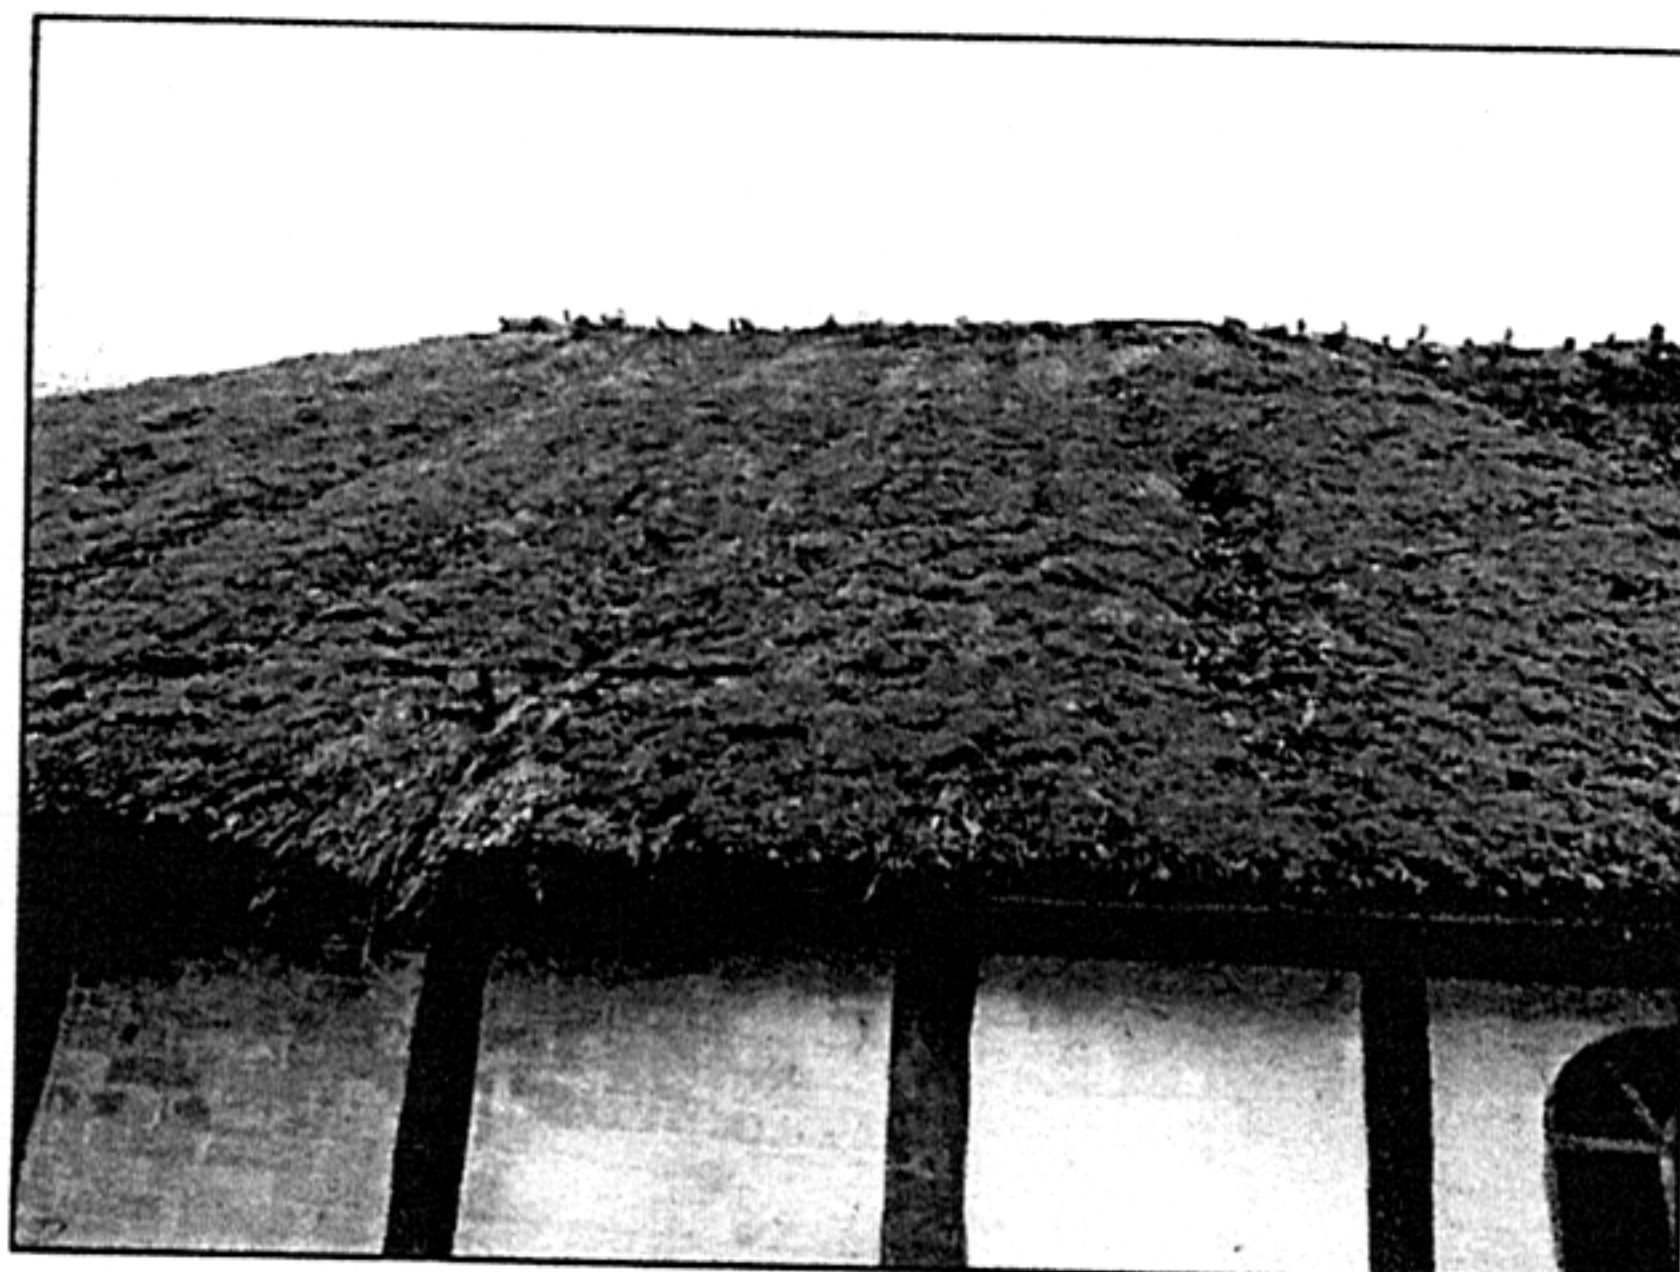
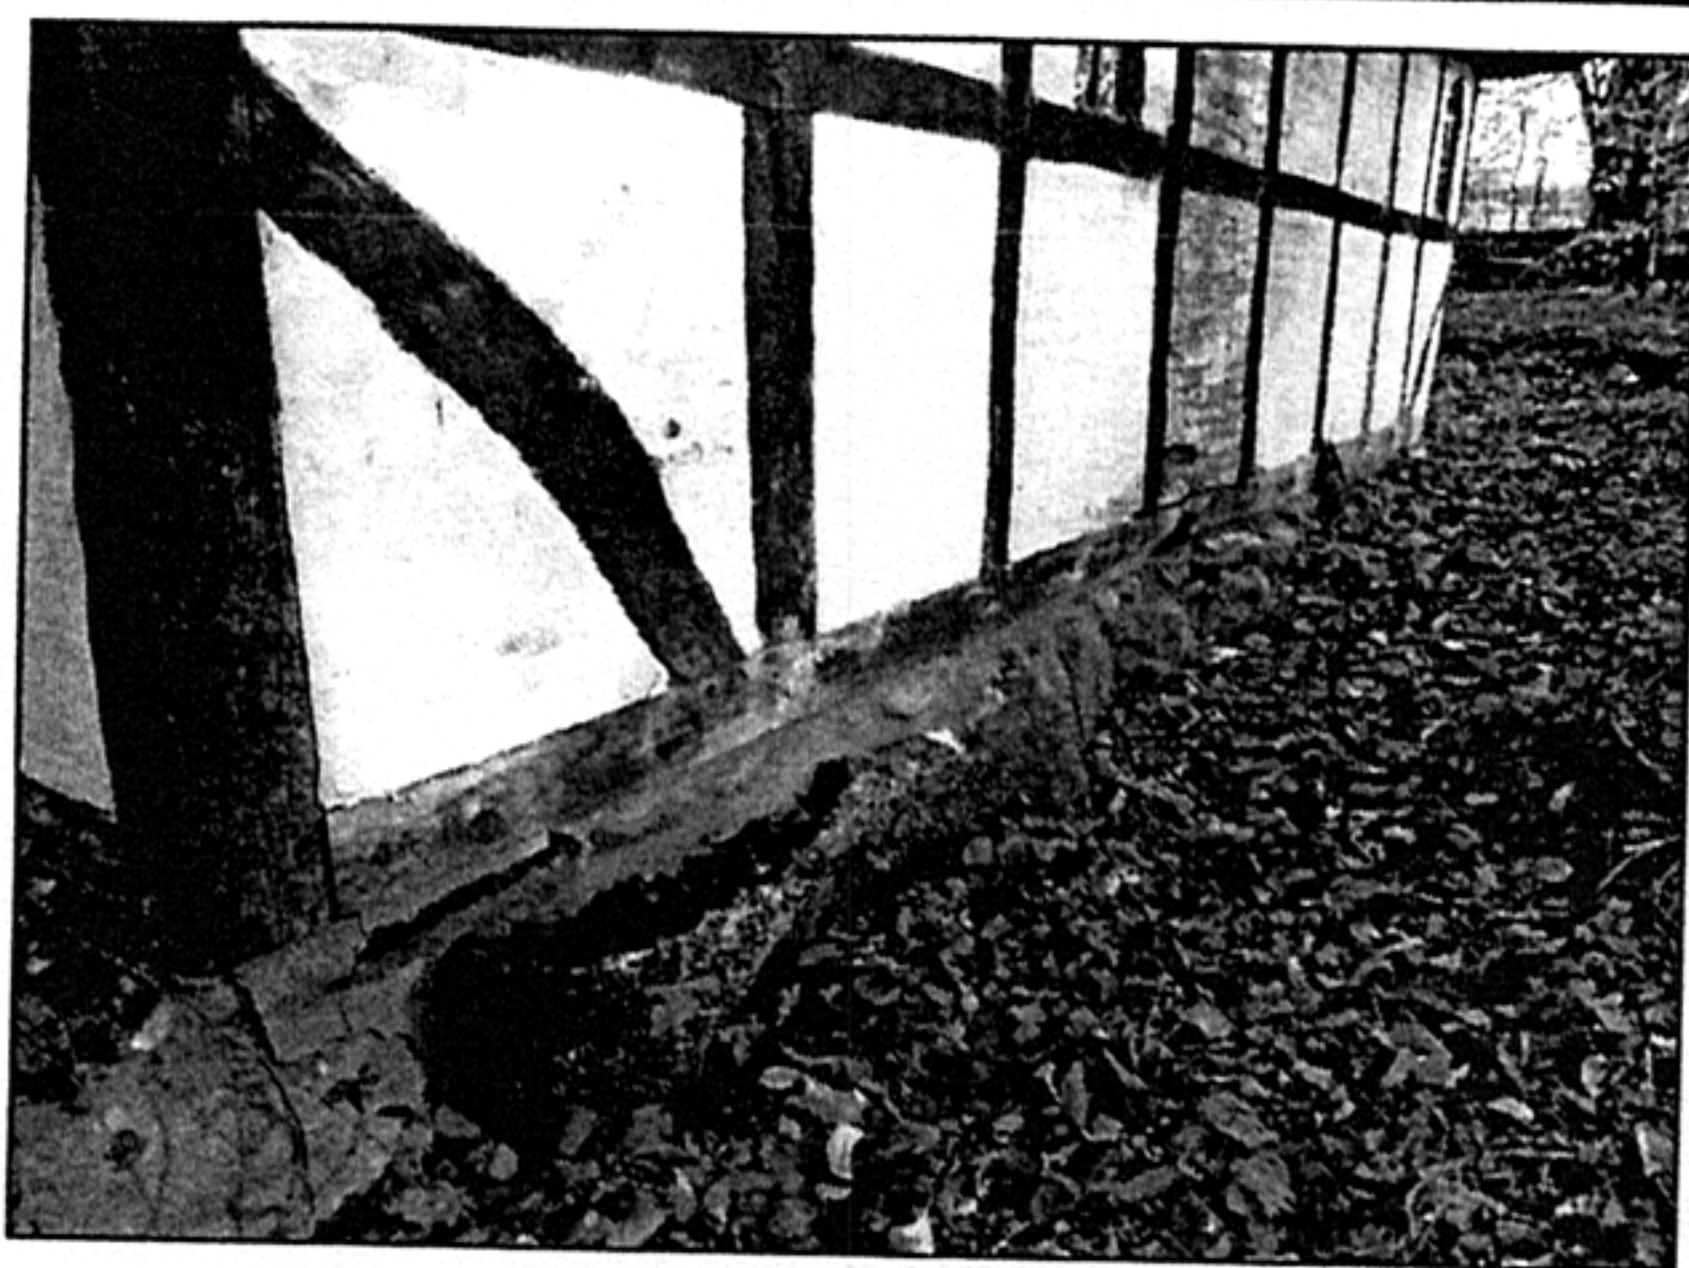
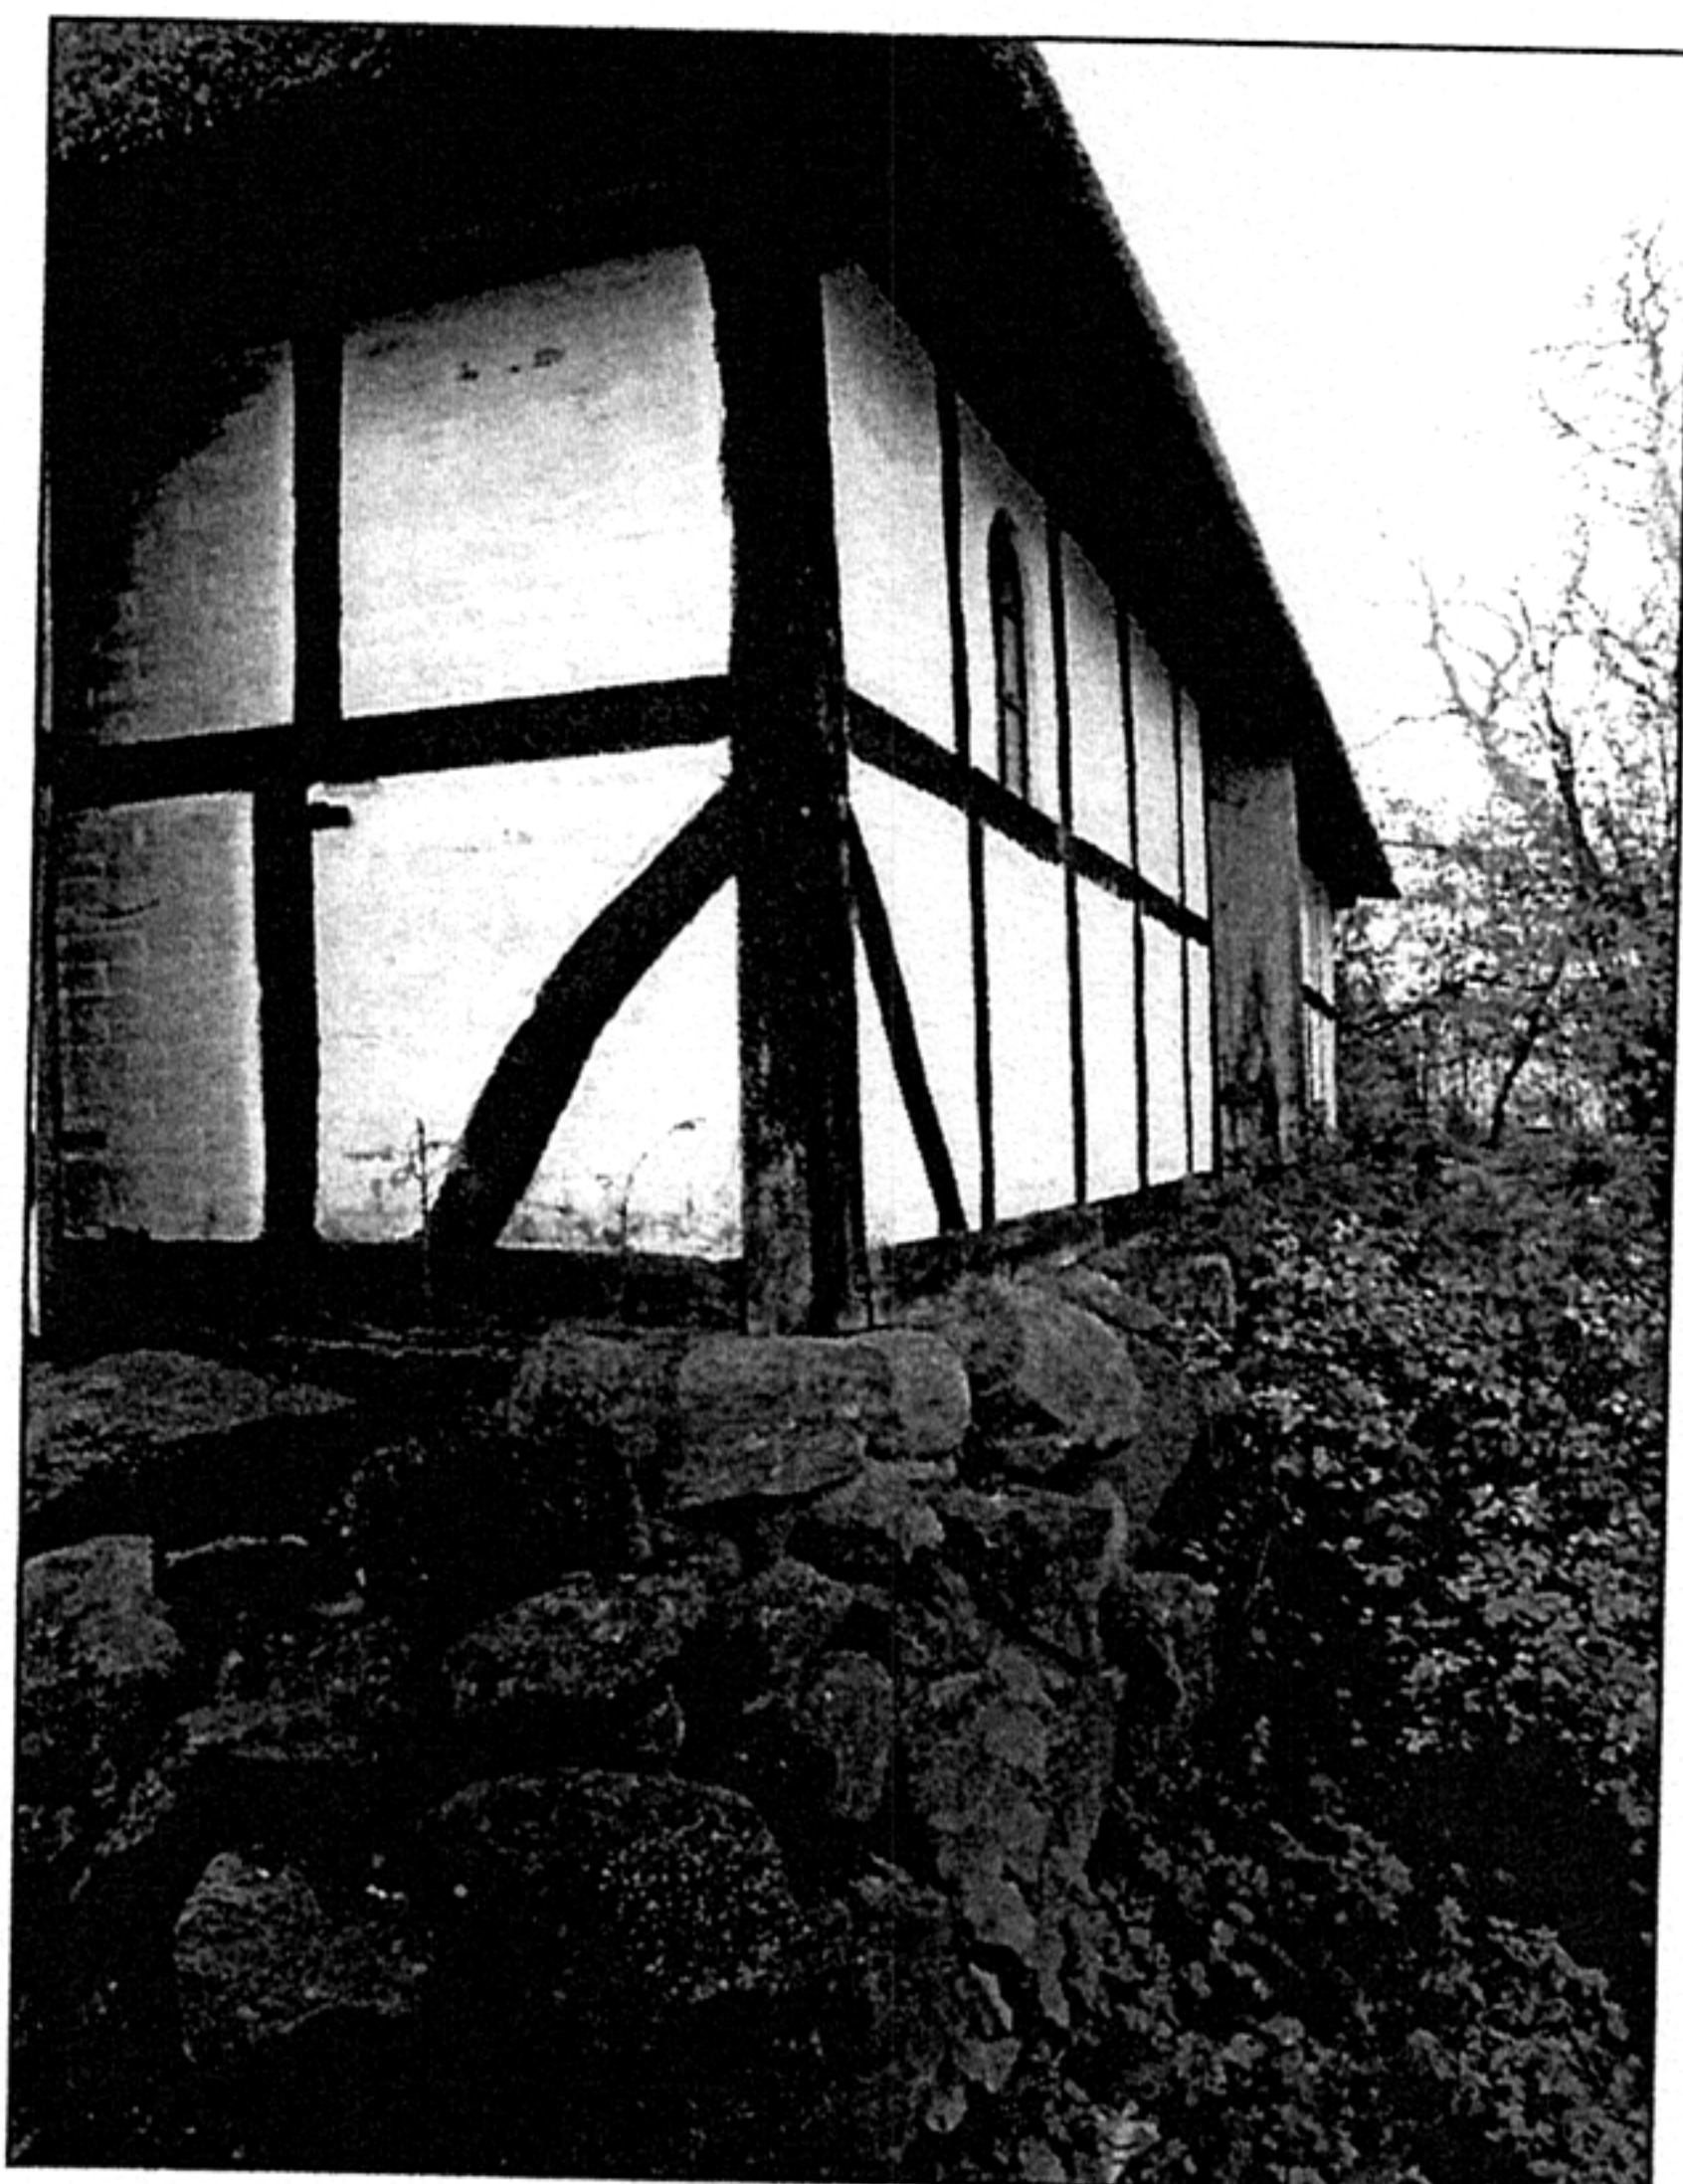
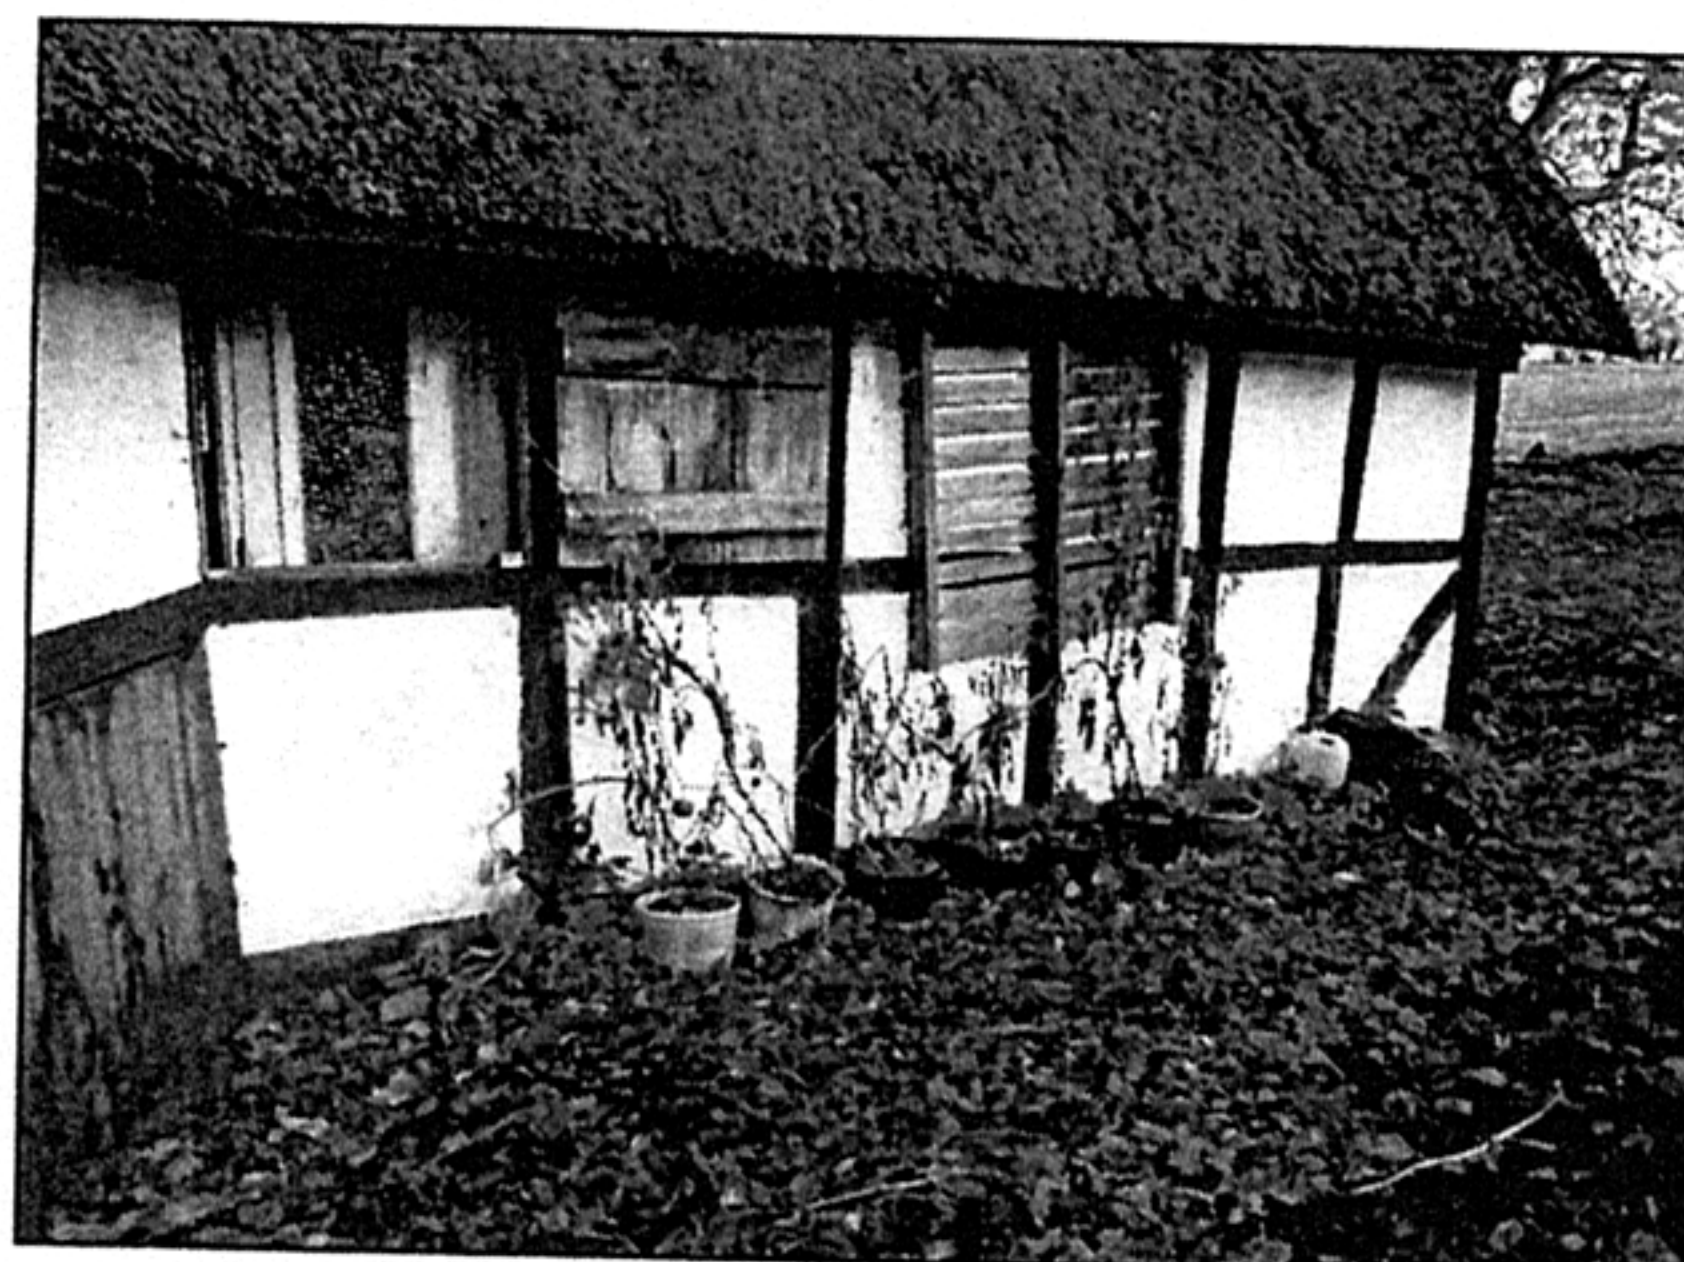
Udvendigt er vedligeholdelsen mangelfuld, og der er behov for:

- fornyelse af stråtag mod syd (der forekommer flere huller),
- nogen renovering og kalkning af tavl og murværk,
- mindre reparationer / imprægnering af bindingsværk samt maling af bindingsværk,
- reparation og maling af døre og porte samt støbejernsvinduer.

Indvendigt er der behov for renovering og imprægnering af loft efter svampeskade (forårsaget af utæt tag).

*Eksempler på  
vedligeholdelses- og renoveringsbehov.*

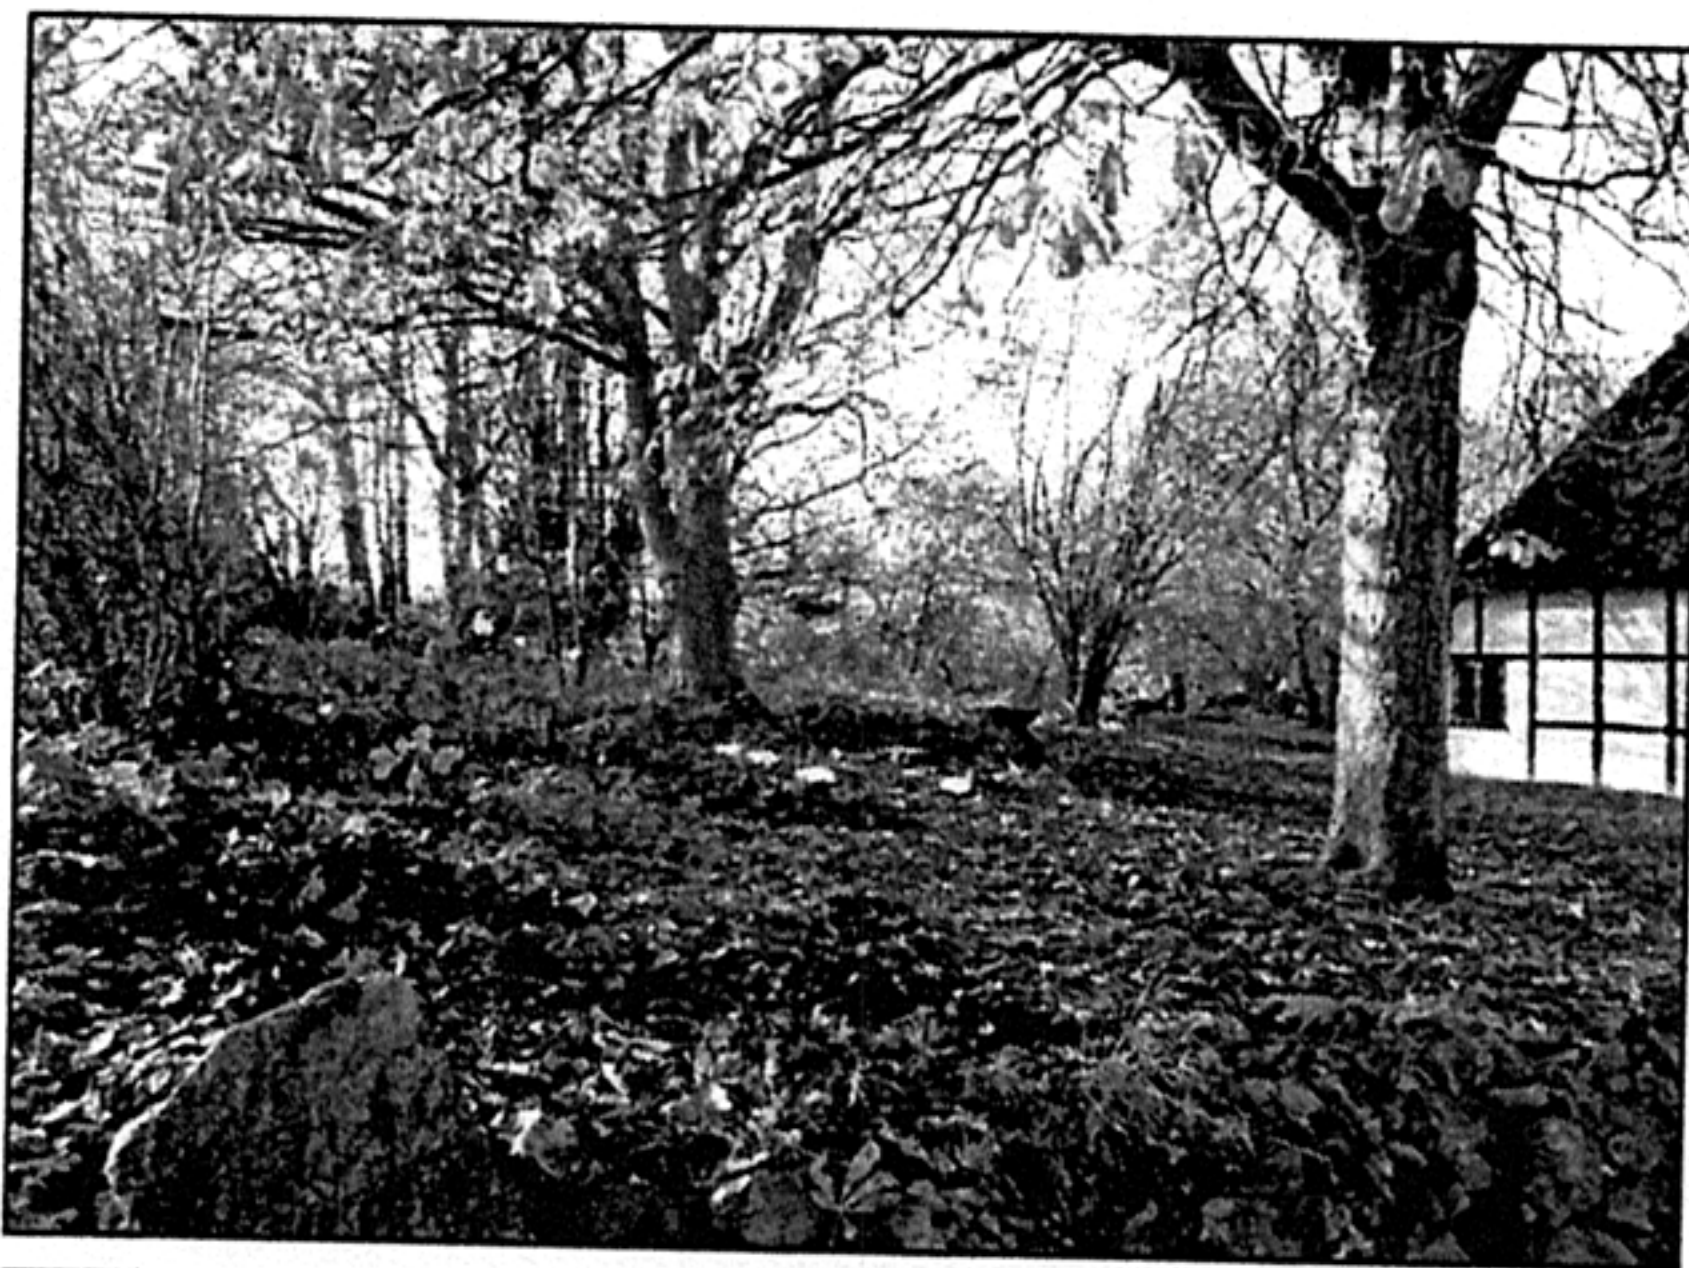
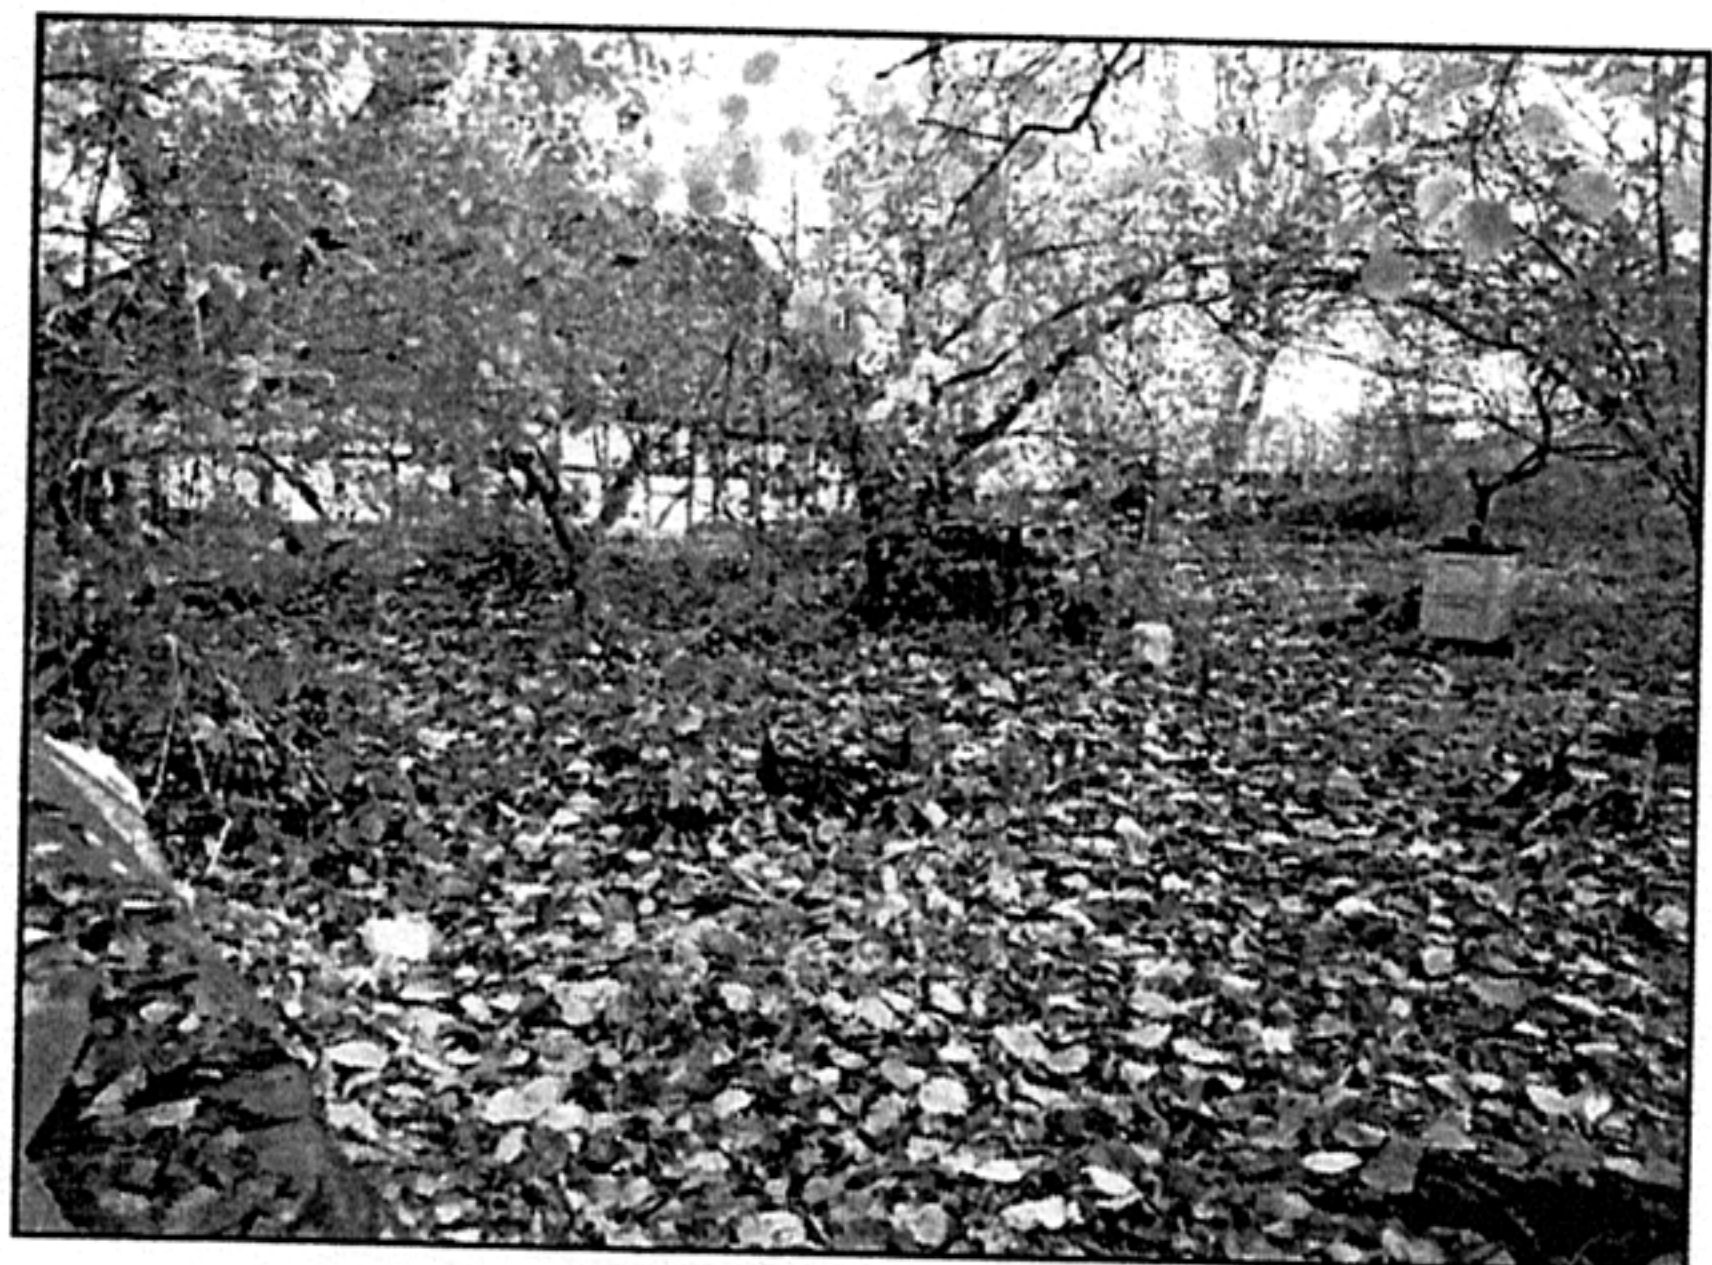
Havearealerne udnyttes nu kun minimalt - til dyrkning af grønsager, og prydhaven er ikke blevet passet i årtier. Hegnet omkring haven mod syd er voldsomt opvokset, men man aner stadig detaljer i dens form - bl.a. omkring en mindre bæk-plads i hegnet mod syd. Uddynding af de største og mest forvoksede træer, buske og hegn kunne være ønskelig.

*Haverne - syd for stuehus og stald (herover og t.v.)*
