# *Vibæk Mølle*

- en tilstands- & handlingsplan

- udarbejdet for Kulturarvsstyrelsen

28. februar 2011

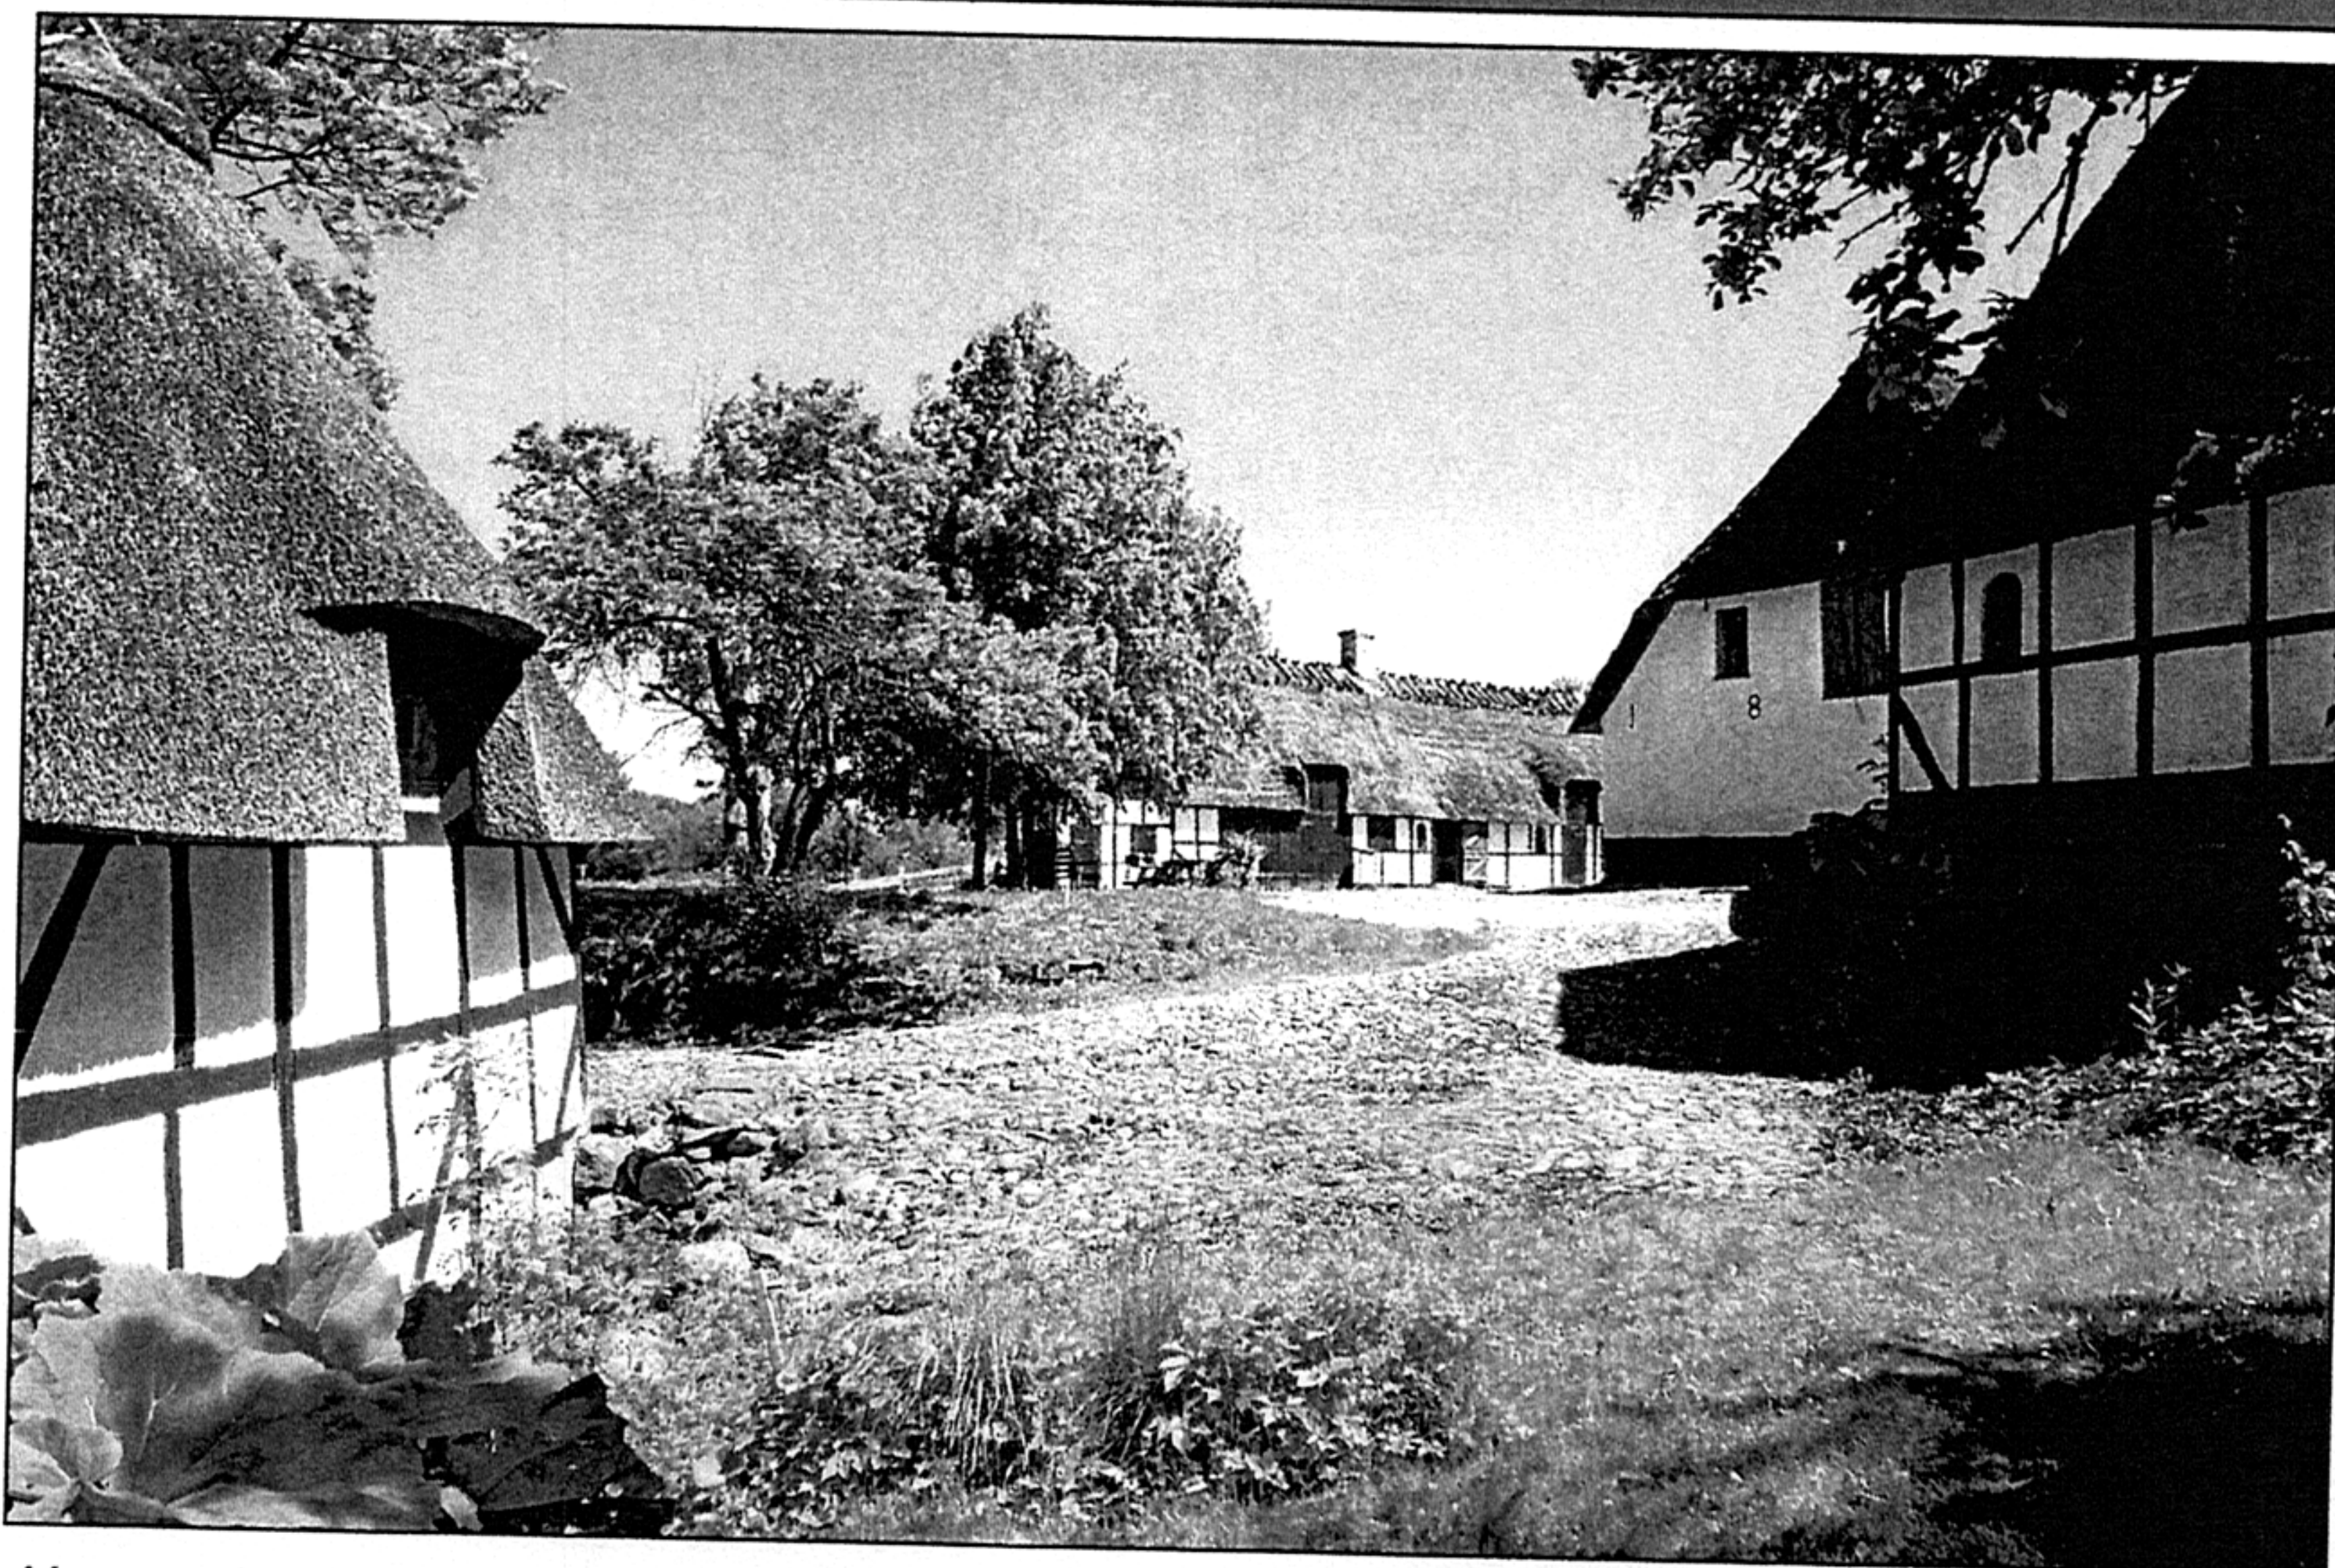
Mange veje mødes på møllergårdens stejle og kuperede terræn - her set fra syd.

Som helhed er de i rimelig god stand, men visse arbejder kunne være ønskelige:  
- opretning af pigstensbelægninger, hvor disse er markant mærkede af uheldig og belastende trafik, men med mindst mulige ændringer.
