# *Vibæk Mølle*

- en tilstands- & handlingsplan

- udarbejdet for Kulturarvsstyrelsen

28. februar 2011

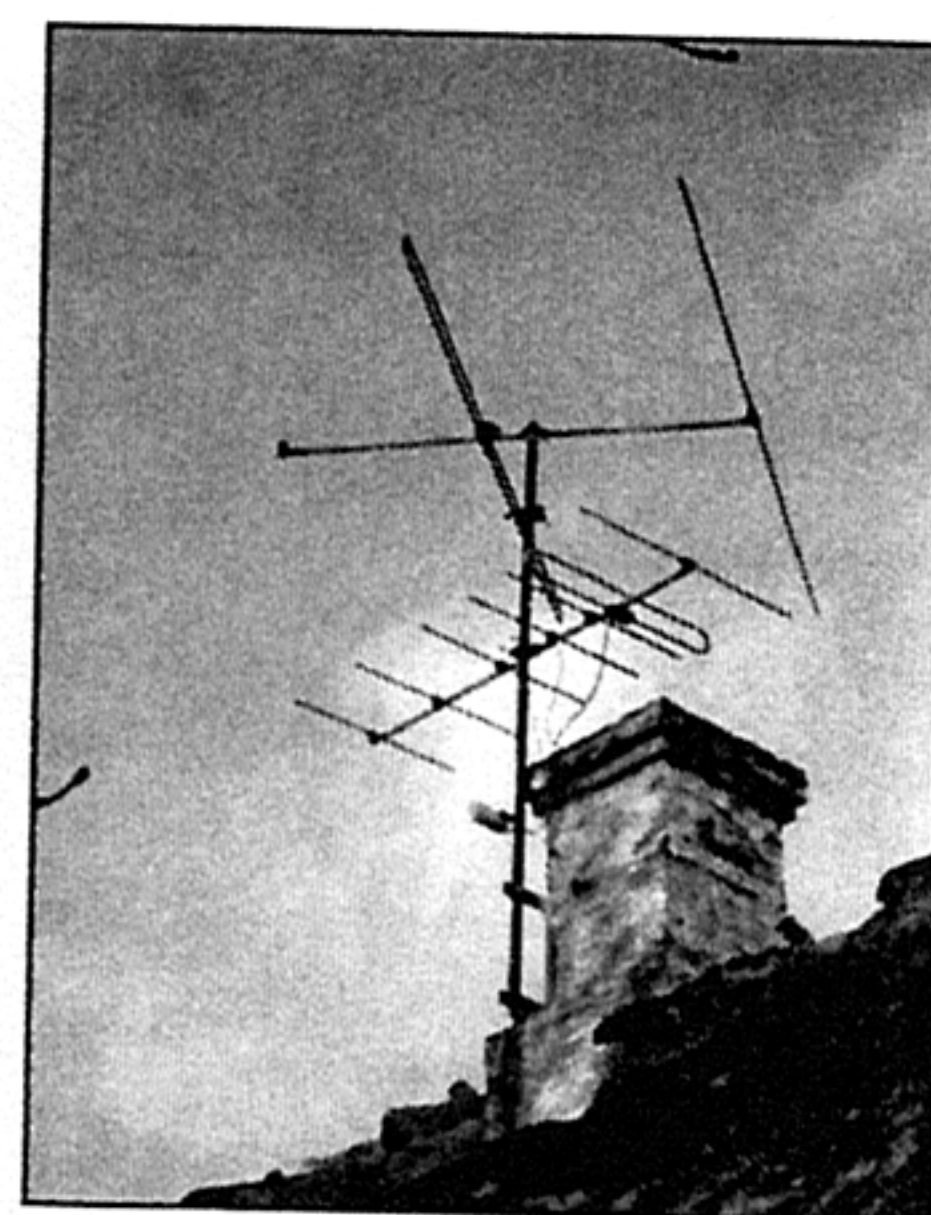
Udvendigt er vedligeholdelsen mangelfuld, og der er behov for:

- reparation af skorstene,
- vedligeholdelsesarbejder på stråtag og rygning,
- mindre reparationer på sokkel og murflader,
- snedkermæssig gennemgang og malervedligeholdelse af vinduer og døre.

*Eksempler på vedligeholdelses- og renoveringsbehov.*

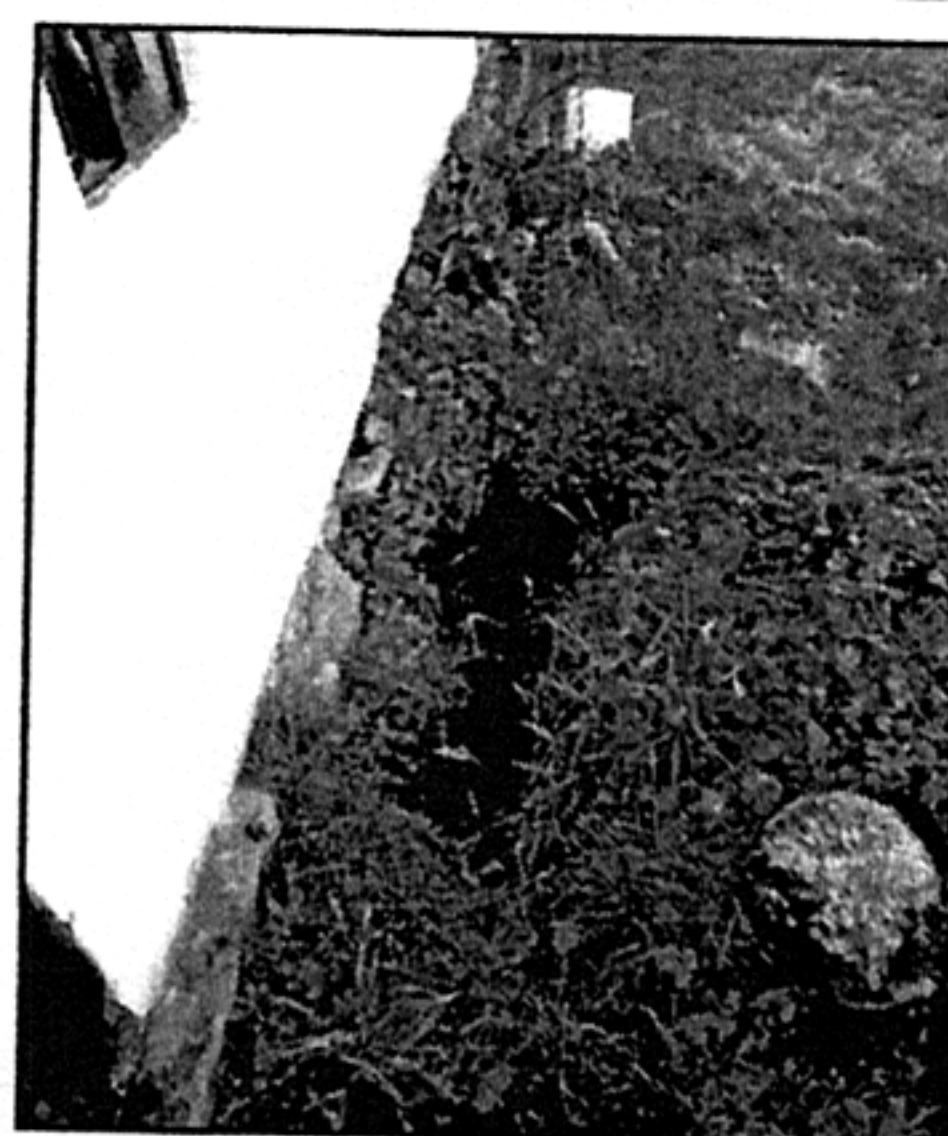
Udvendigt er vedligeholdelsen meget mangelfuld, og der er behov for:

- reparation af skorsten,
- fornyelse af stråtag (der forekommer flere huller),
- renovering og kalkning af tavl og murværk,
- renovering / forskelleing af tegltag over lokum og sandhus.
- mindre reparationer / imprægnering af bindingsværk samt maling af bindingsværk,
- reparation og maling af døre og porte samt støbejernsvinduer.
- vedligeholdelsesarbejder i sandhus og lokum.

- i den gamle svinestald er der behov for mindre vedligeholdelsesarbejder samt renovering / imprægnering efter svampeangreb p.g.a. utæt stråtag. Den indrettede "køkkenkrog" med indlagt vand og afløb (gennem ydermuren) er en mindre heldig foranstaltning, som om muligt bør fjernes. Rummet er forsamlingsrum og lejlighedsvis opvarmet, hvilket medfører stor, belastende fugtgener for huset - omend forbigående.
- i bageriet er der behov for mindre vedligeholdelsesarbejder på mur/puds og kalkning.
- det samme gælder for malkøllerummet og vognporten

*Eksempler på vedligeholdelses- og renoveringsbehov.*

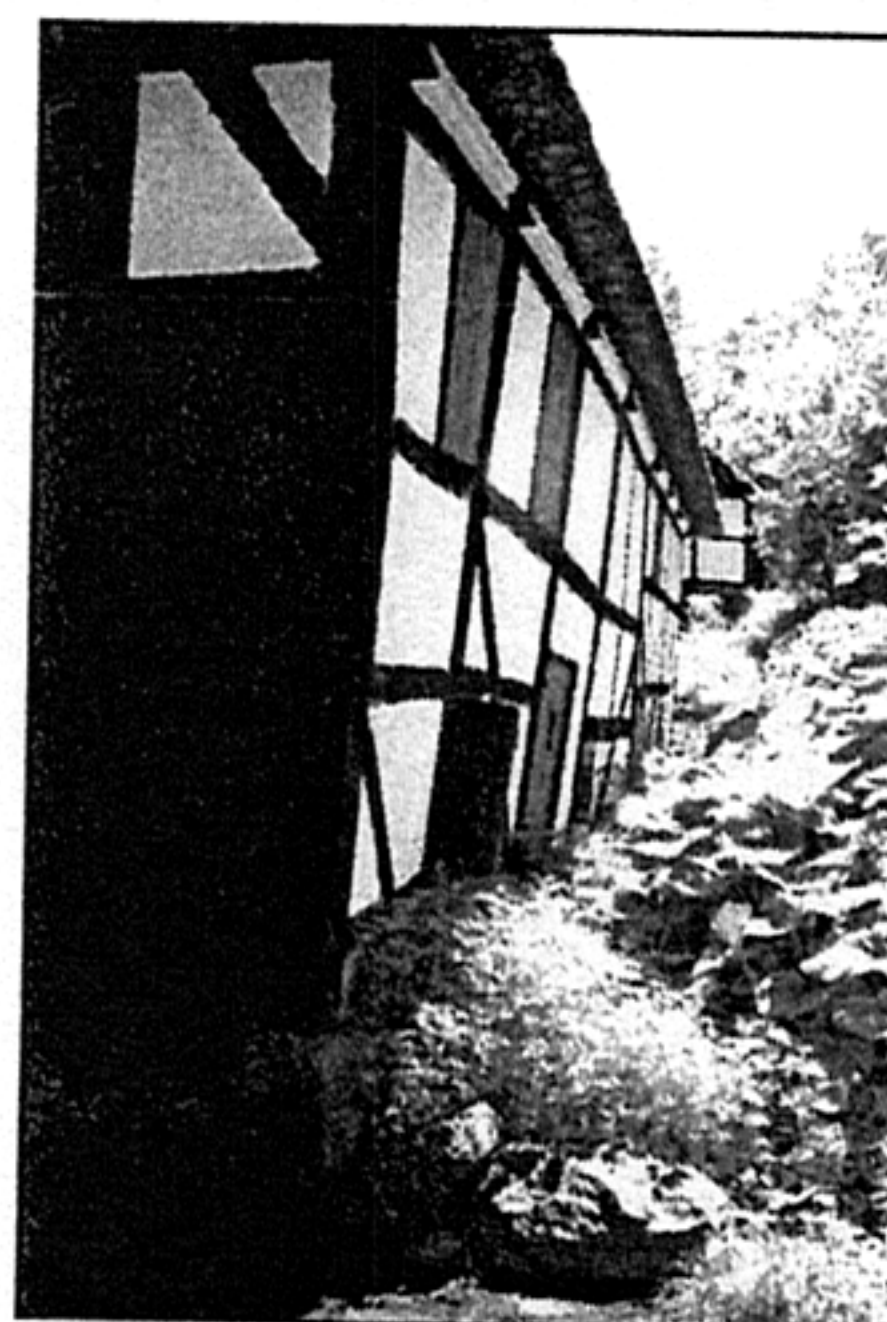
Udvendigt er vedligeholdelsen lettere mangelfuld, og der er behov for:

- fornyelse af stråtagets rygning,
- maling af bindingsværk,
- frilægning af fundamenter / sokkel for tilgroning samt kalkning af murværk.

Desuden er vandhjulet, malekarm og stigbord er voldsomt ødelagt af råd og trænger til udskiftning.

- rengøring af gulve (for oliespild),
- oprydning omkring og eftersyn af mølleri.
- oprydning og sikring mod rådskader efter oversvømmelse i undermølle (en tilbagevendende opgave).

*Eksempler på  
vedligeholdelses-  
og renoveringsbe-  
hov.*

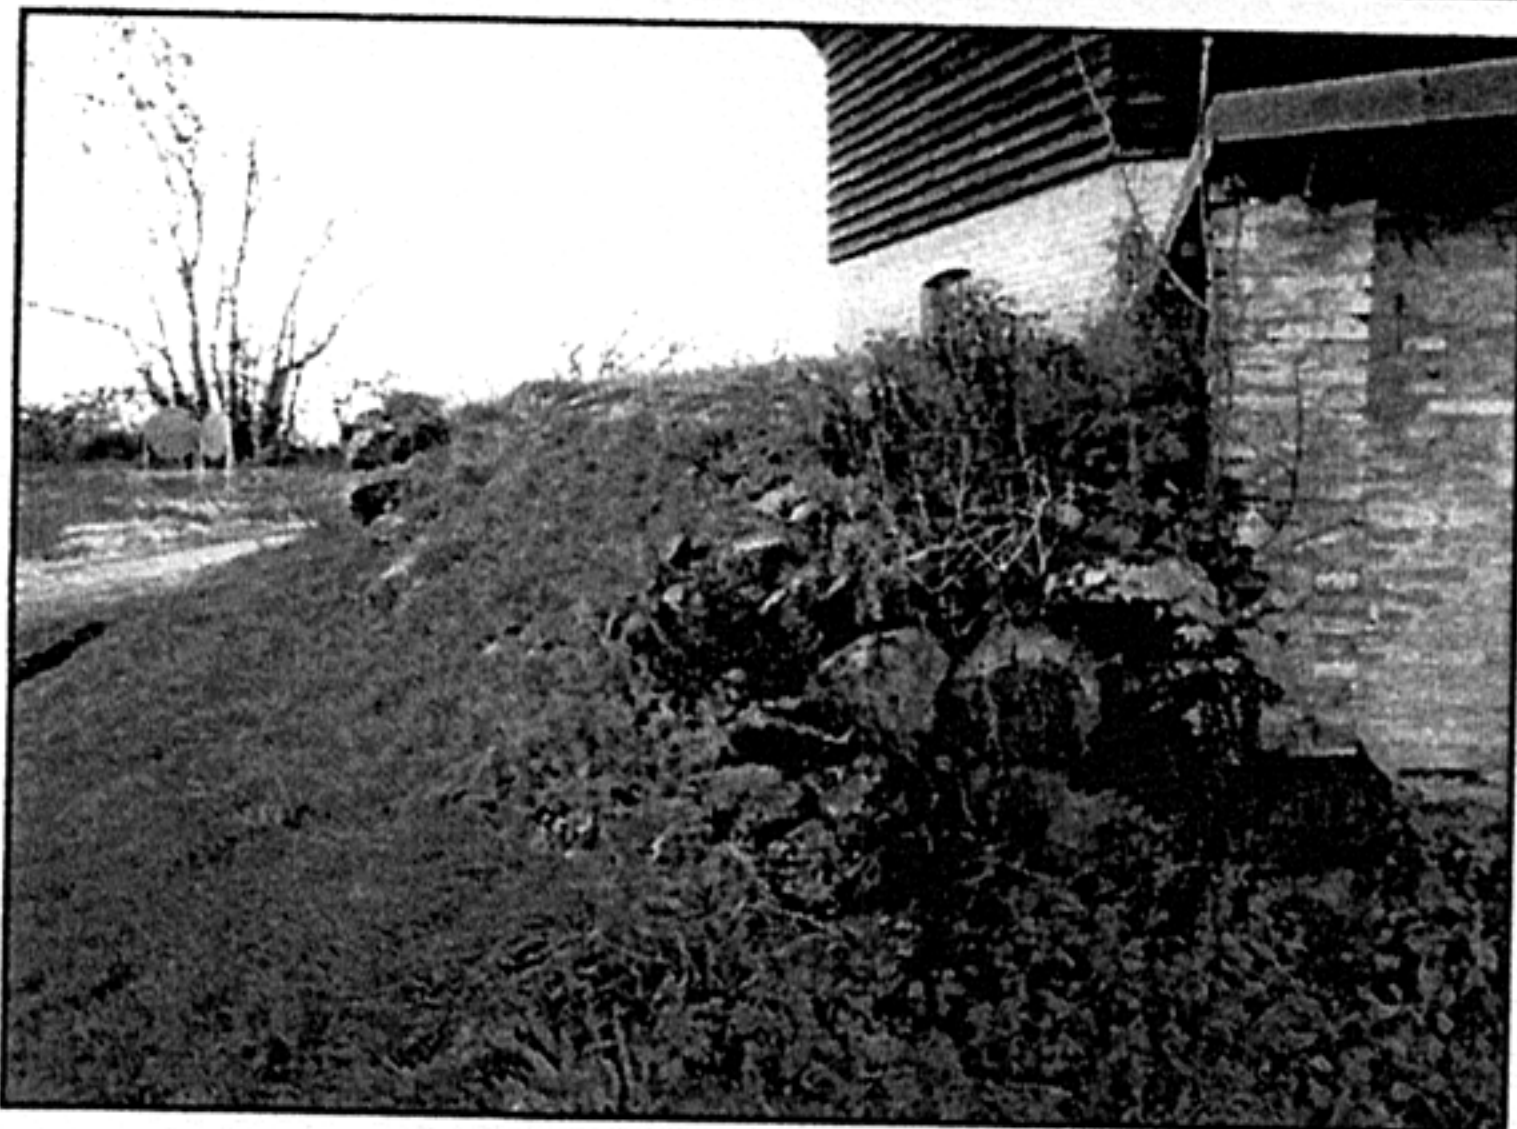
I det ydre fremstår møllekroppen i rimelig vedligeholdt stand. Enkelte opgaver kunne dog være ønskelige:

- stensætningen omkring undermøllens jordfyld er flere steder skredet samme og bør genopsættes,
- tjæring / maling bør udføres snarest - og regelmæssigt - for at sikre den i øvrigt gode vedligeholdelsesstand.

*Eksempler på vedligeholdelses- og renoveringsbehov.*

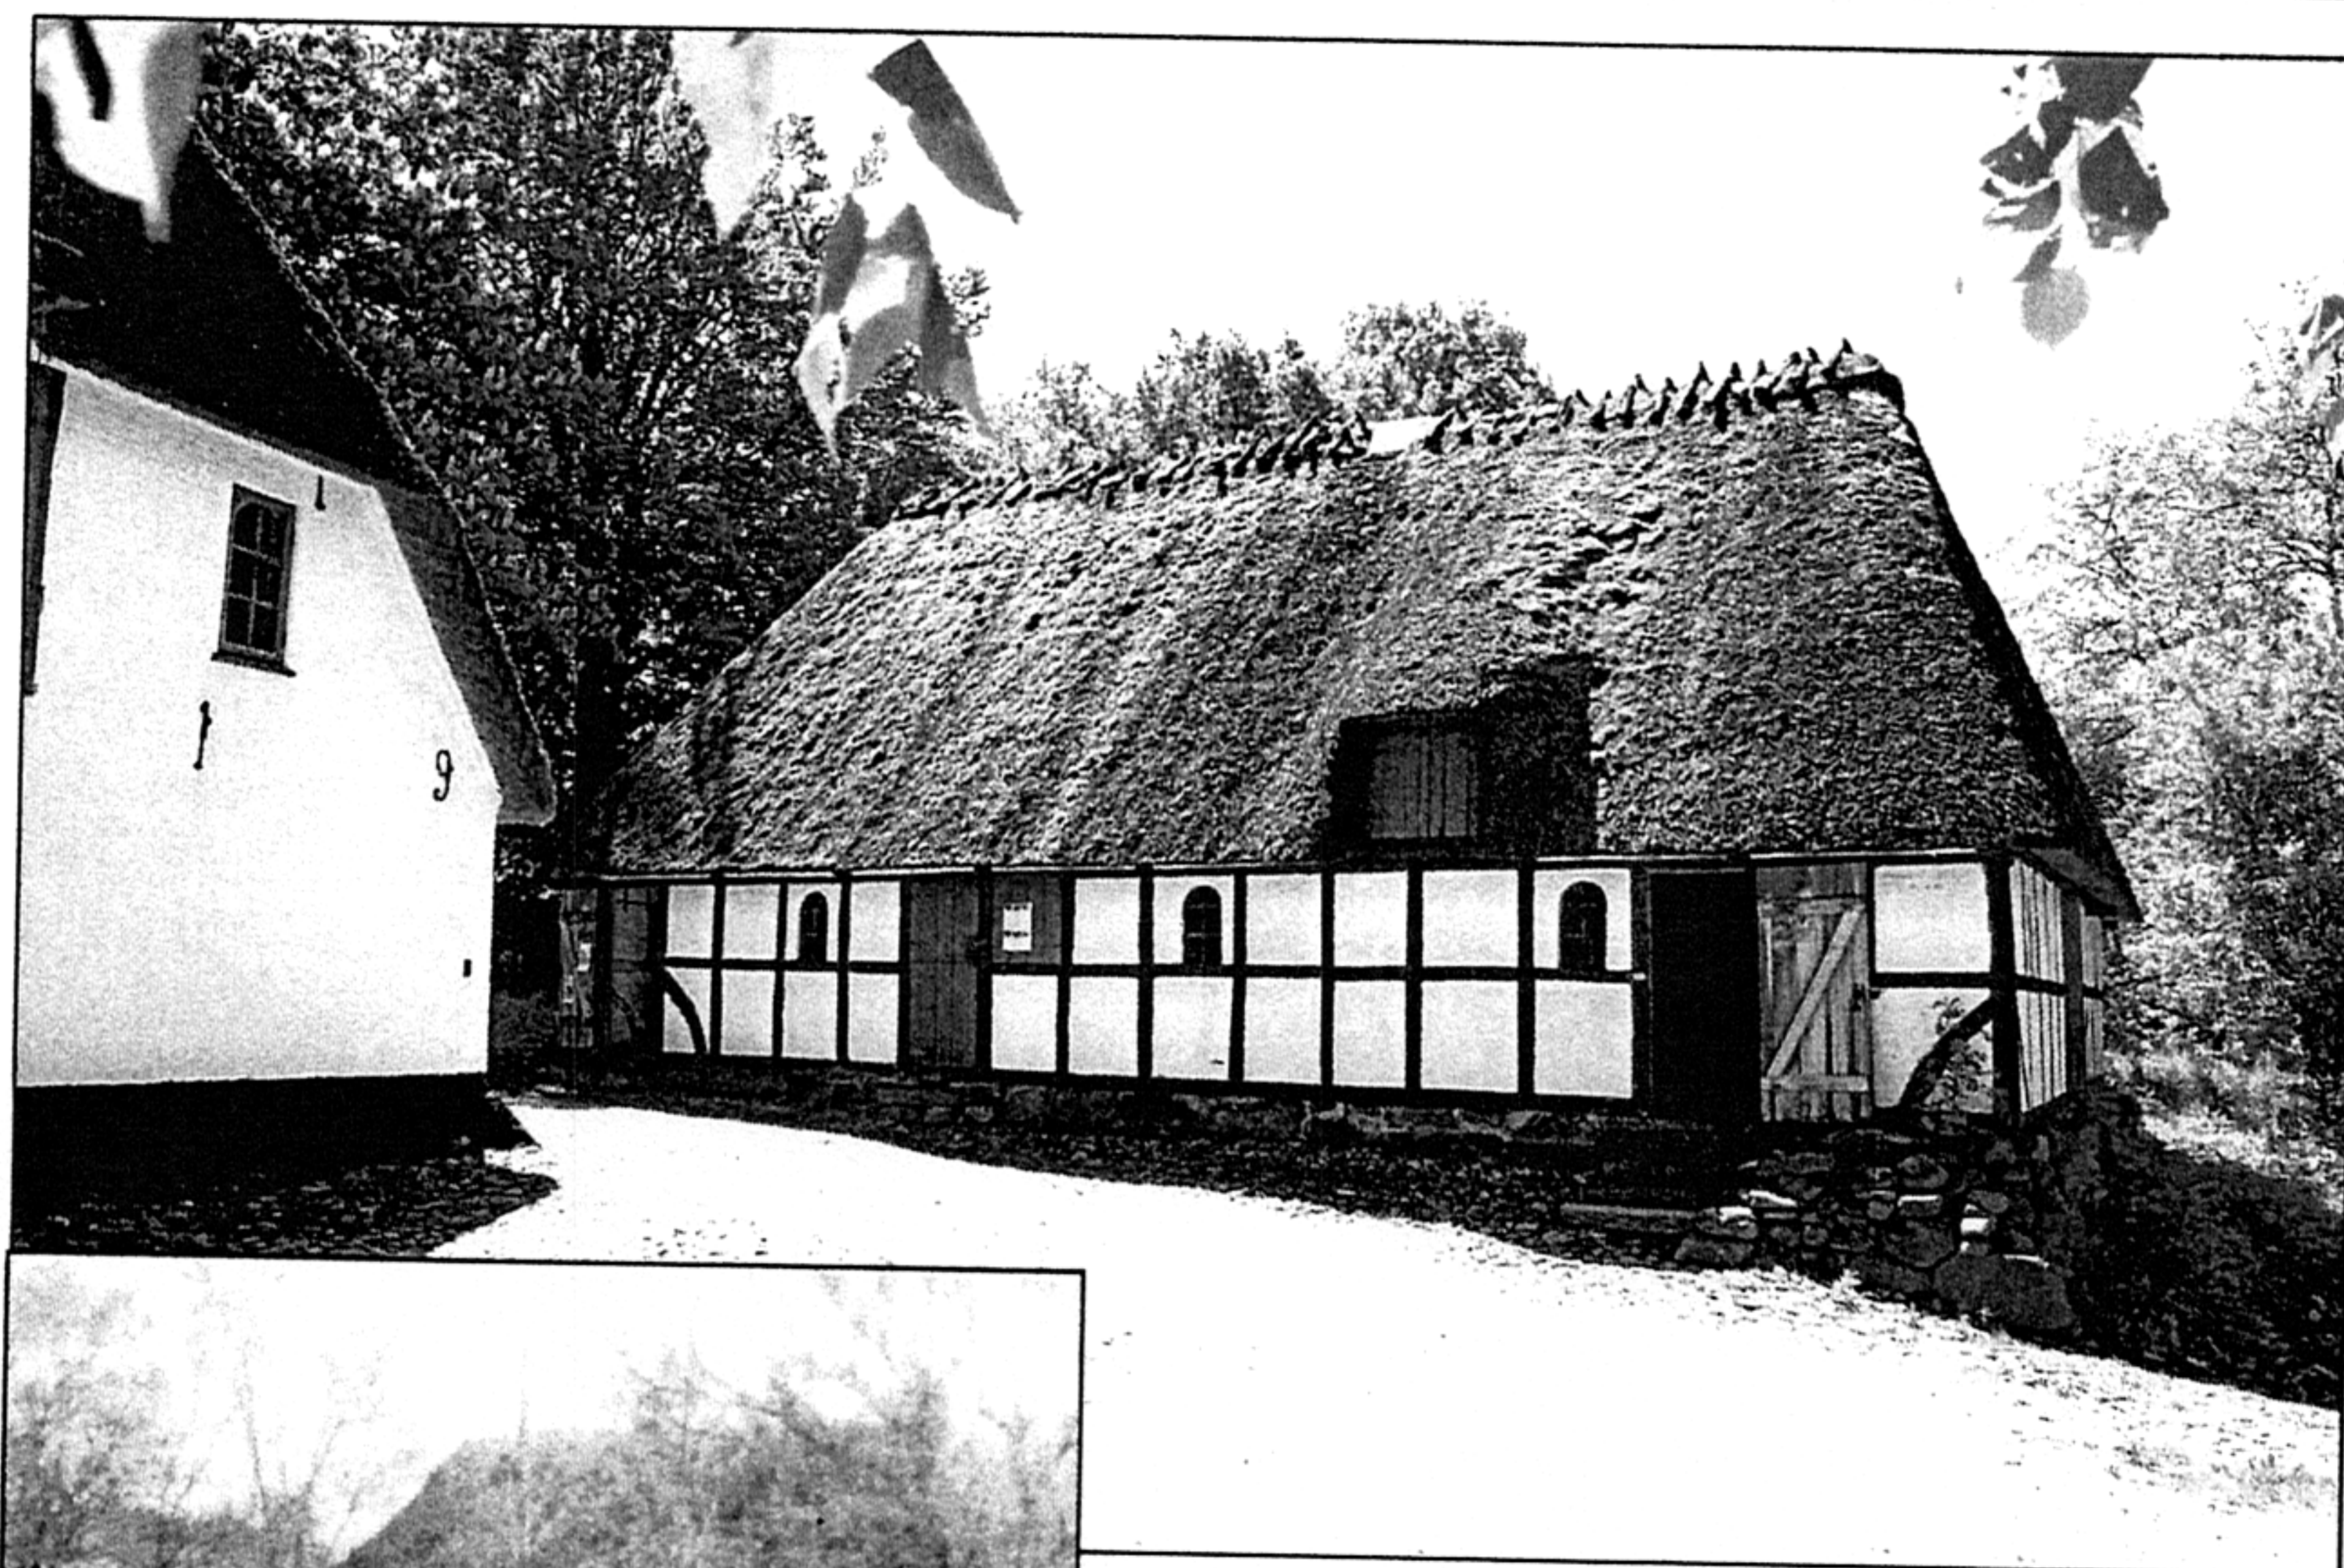
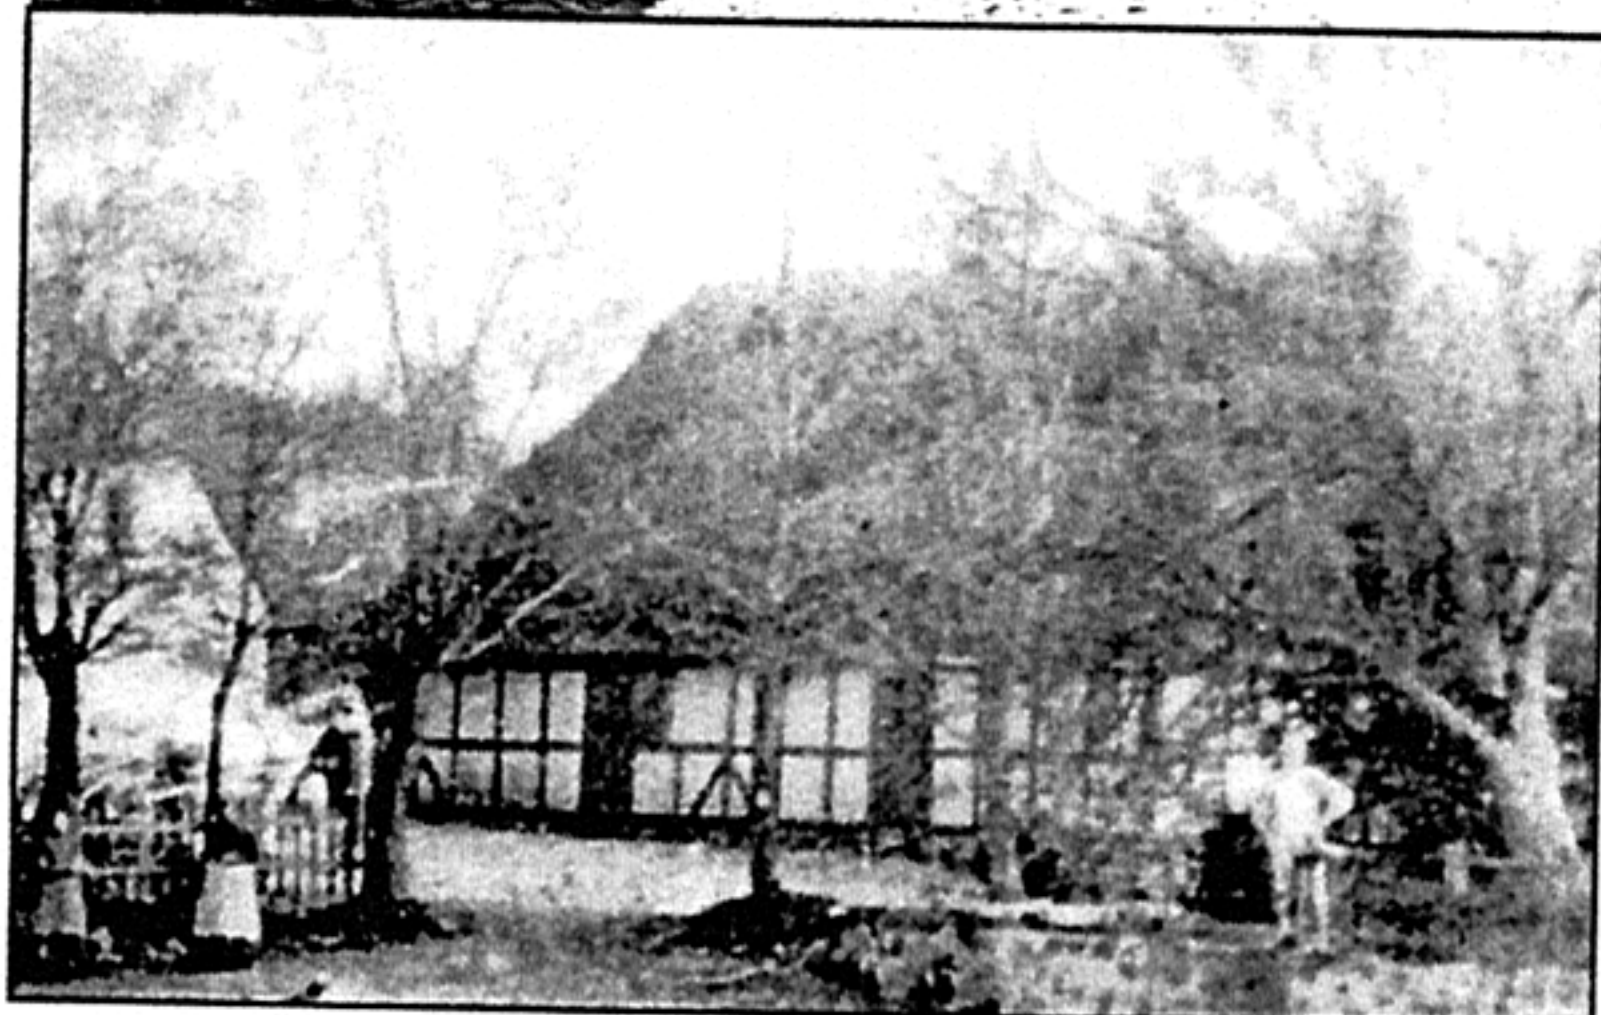
*Stald- og ladebygningen - set fra nord.  
Som den var engang (t.v) - og som den er i dag.*

Udvendigt er vedligeholdelsen mangelfuld, og der er behov for:

- fornyelse af stråtag mod syd (der forekommer flere huller),
- nogen renovering og kalkning af tavl og murværk,
- mindre reparationer / imprægnering af bindingsværk samt maling af bindingsværk,
- reparation og maling af døre og porte samt støbejernsvinduer.

Indvendigt er der behov for renovering og imprægnering af loft efter svampeskade (forårsaget af utæt tag).

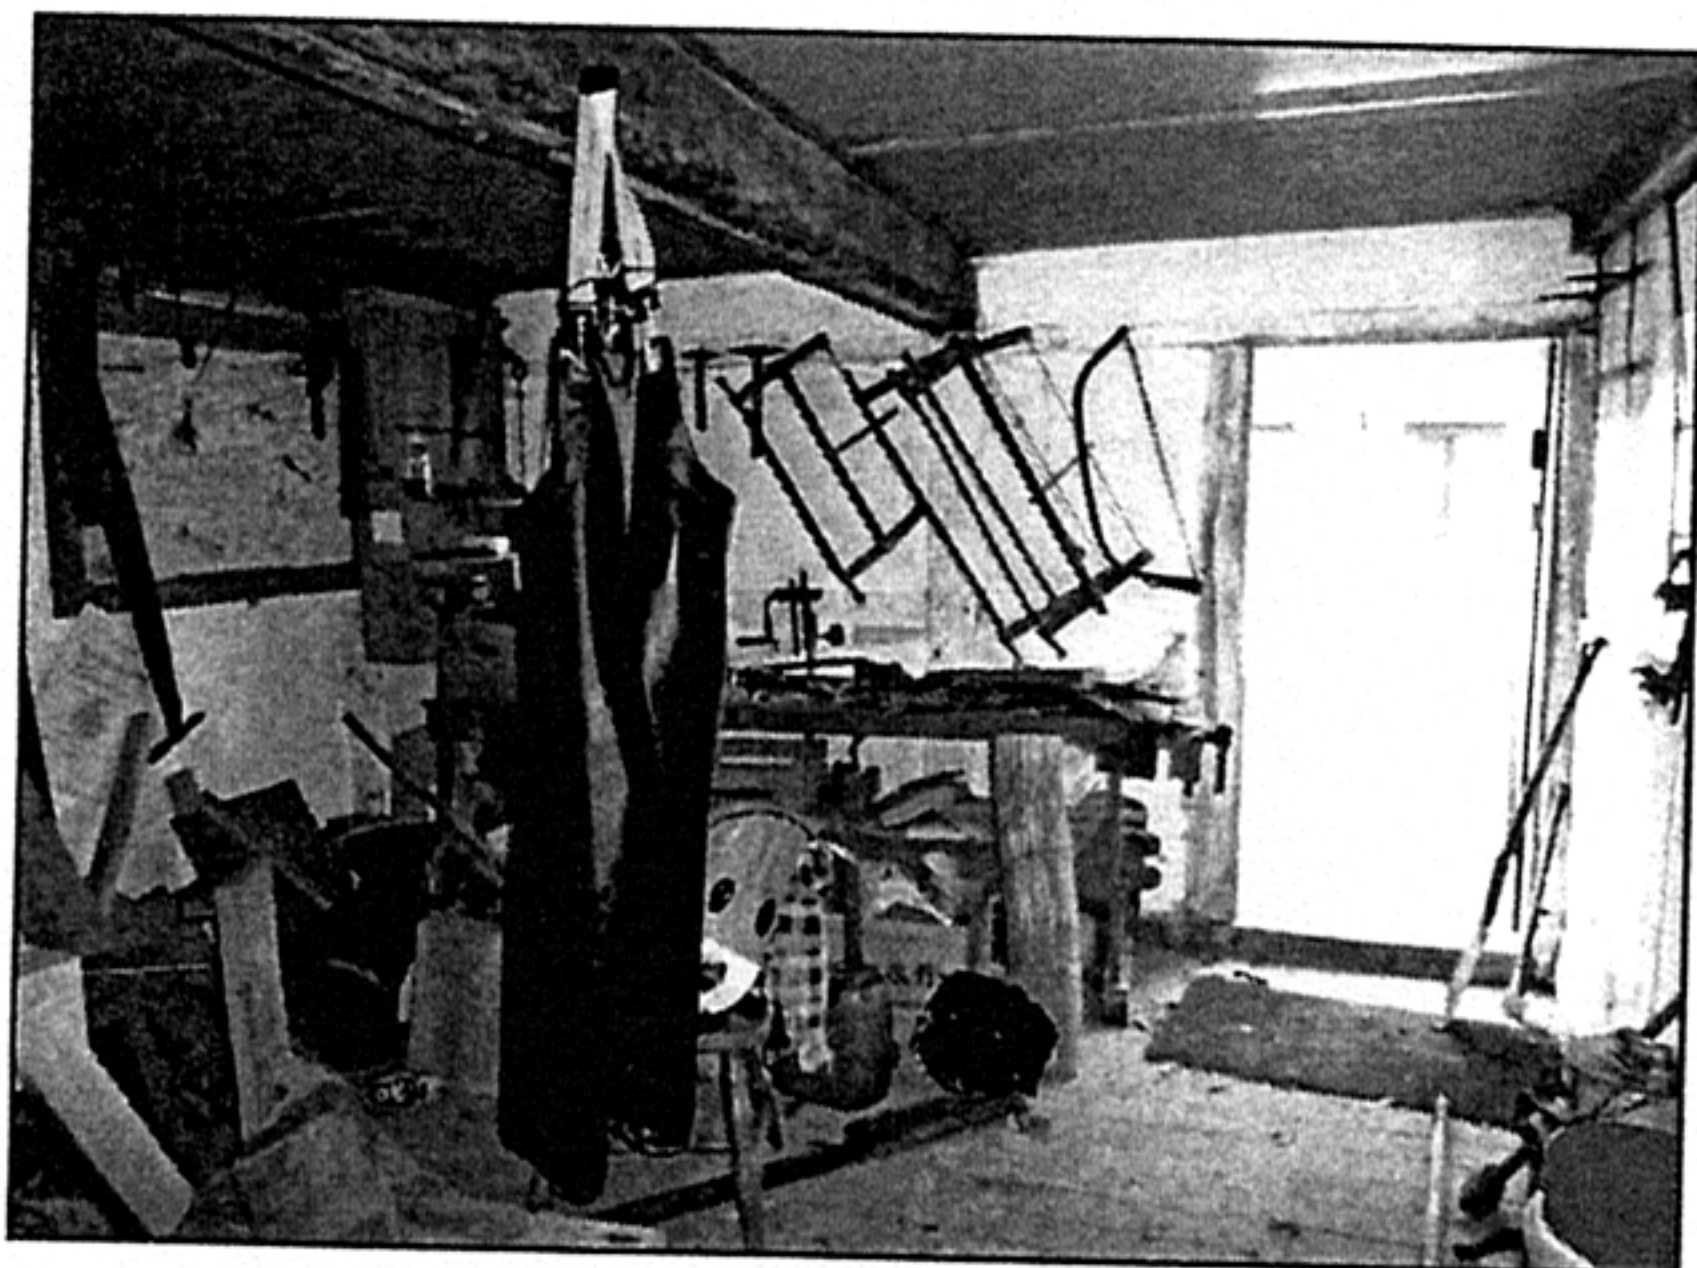
*"Find 5 fejl...!"*

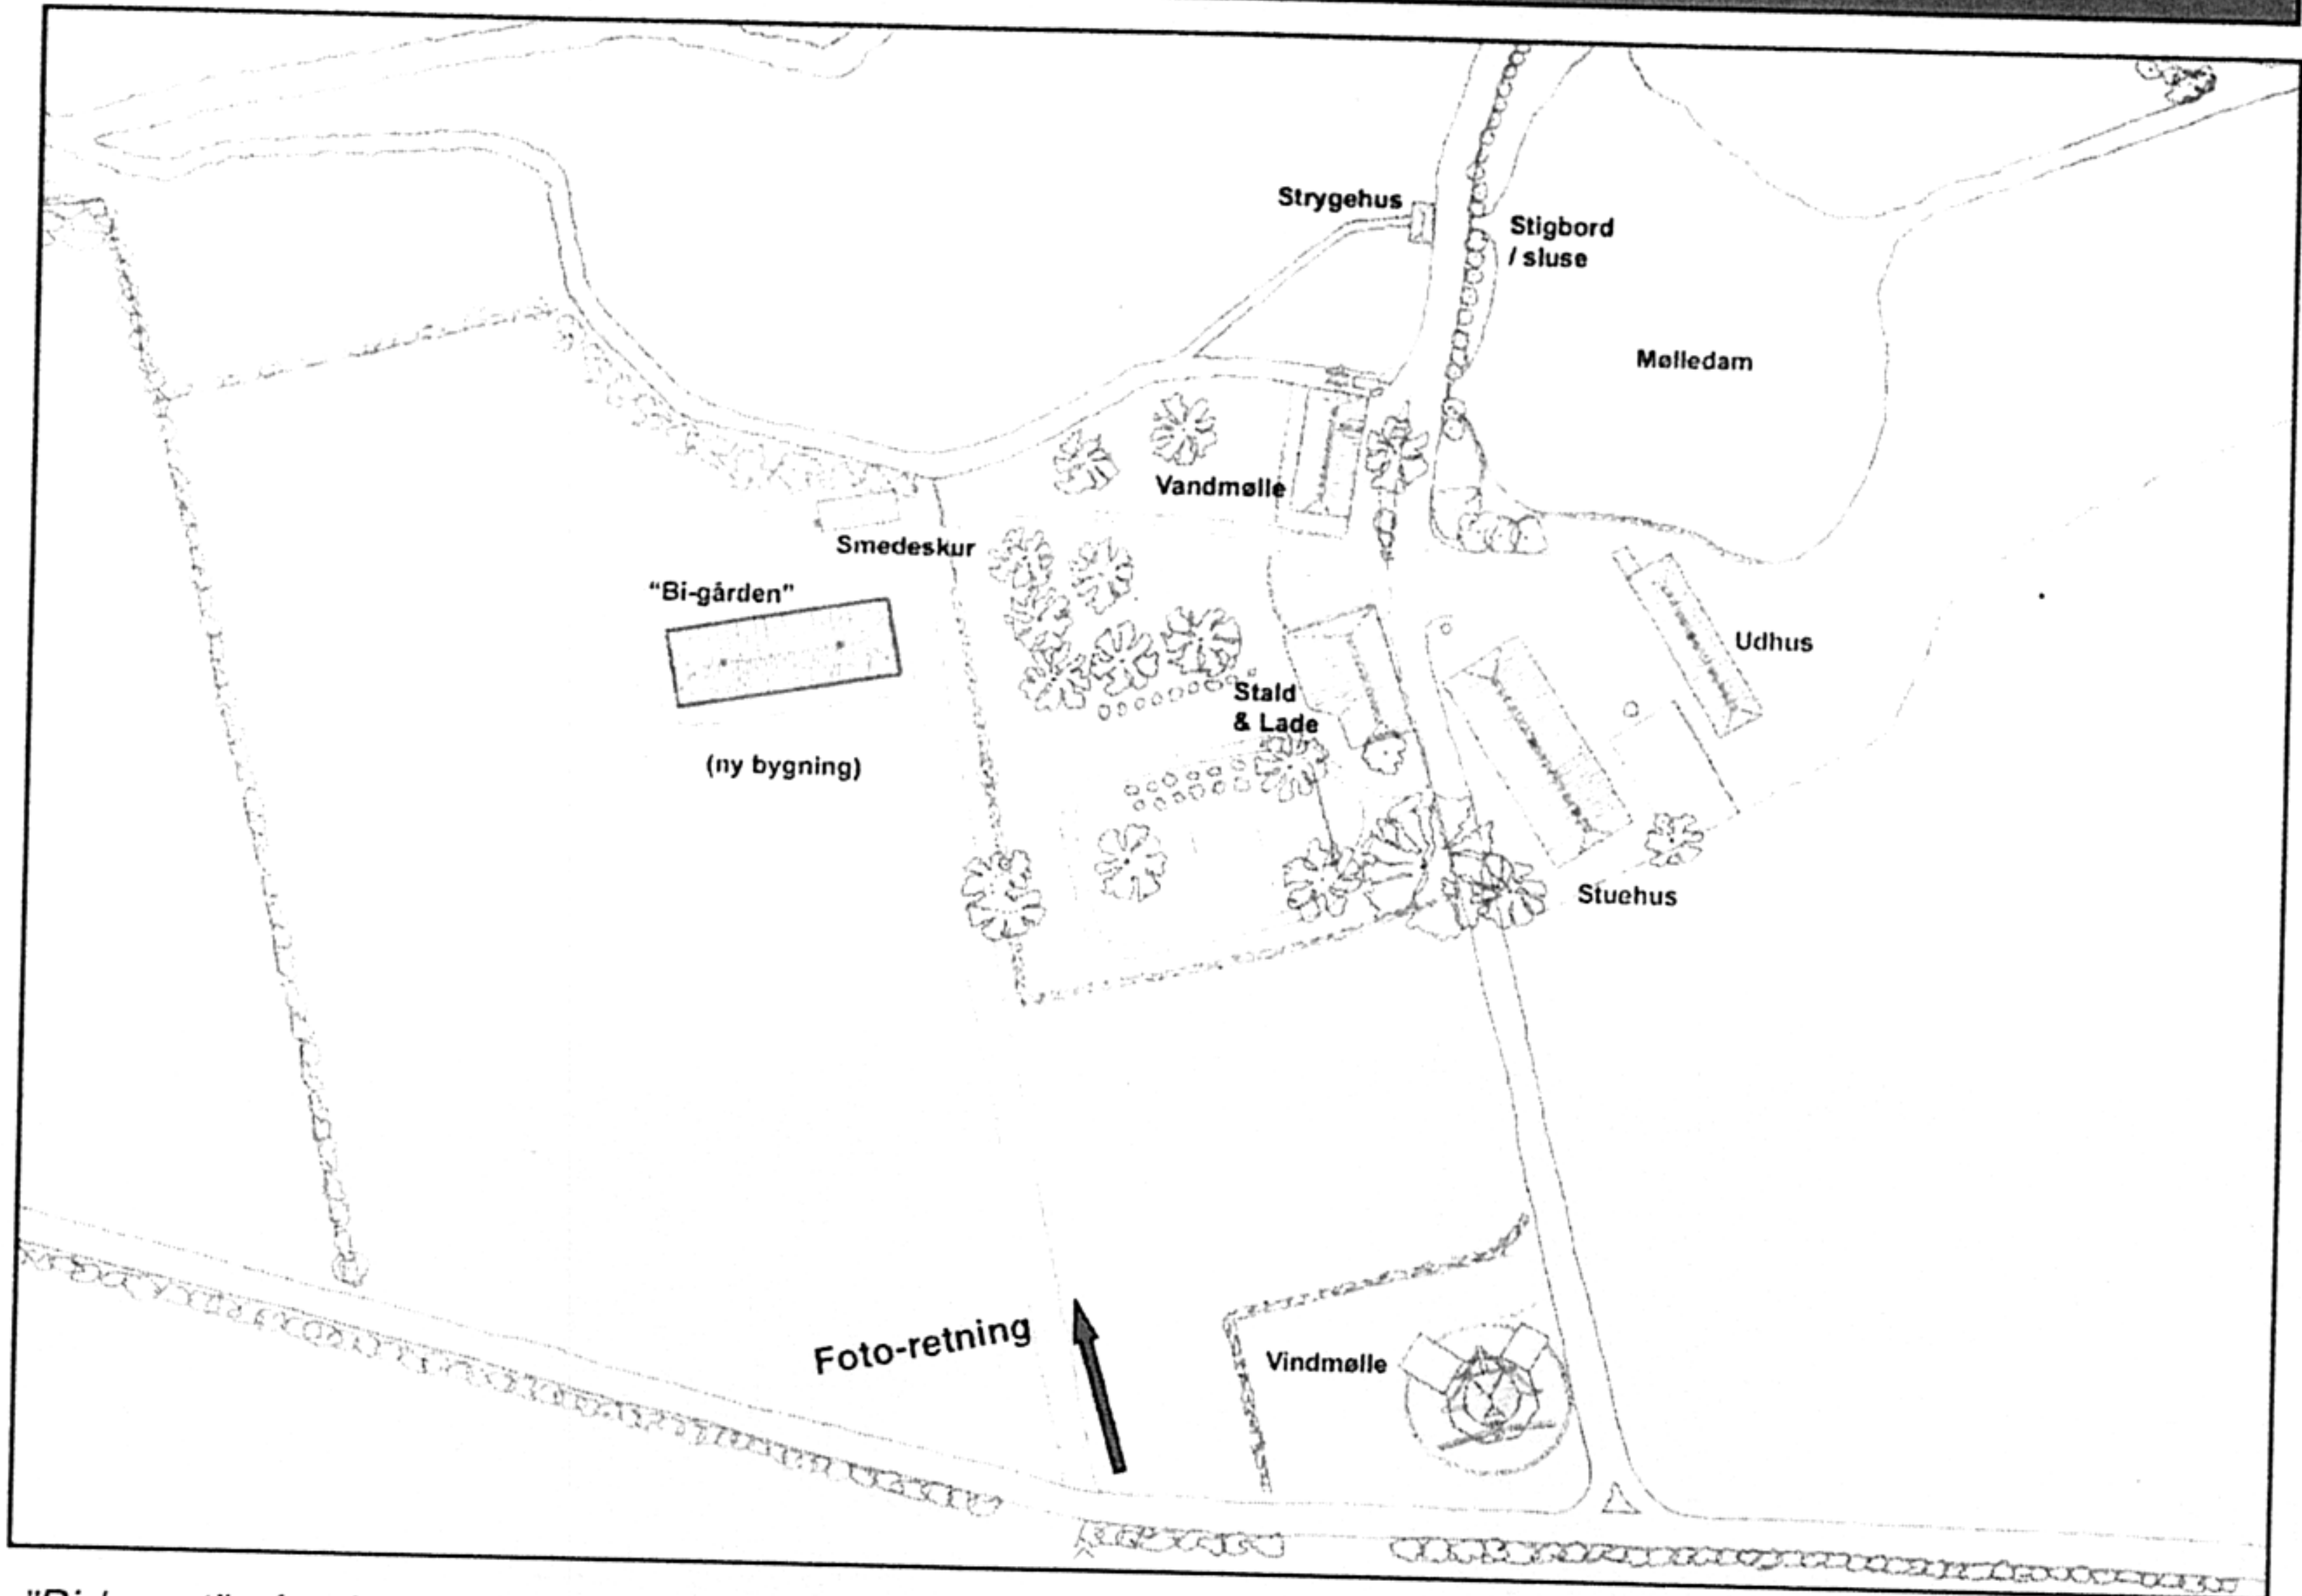
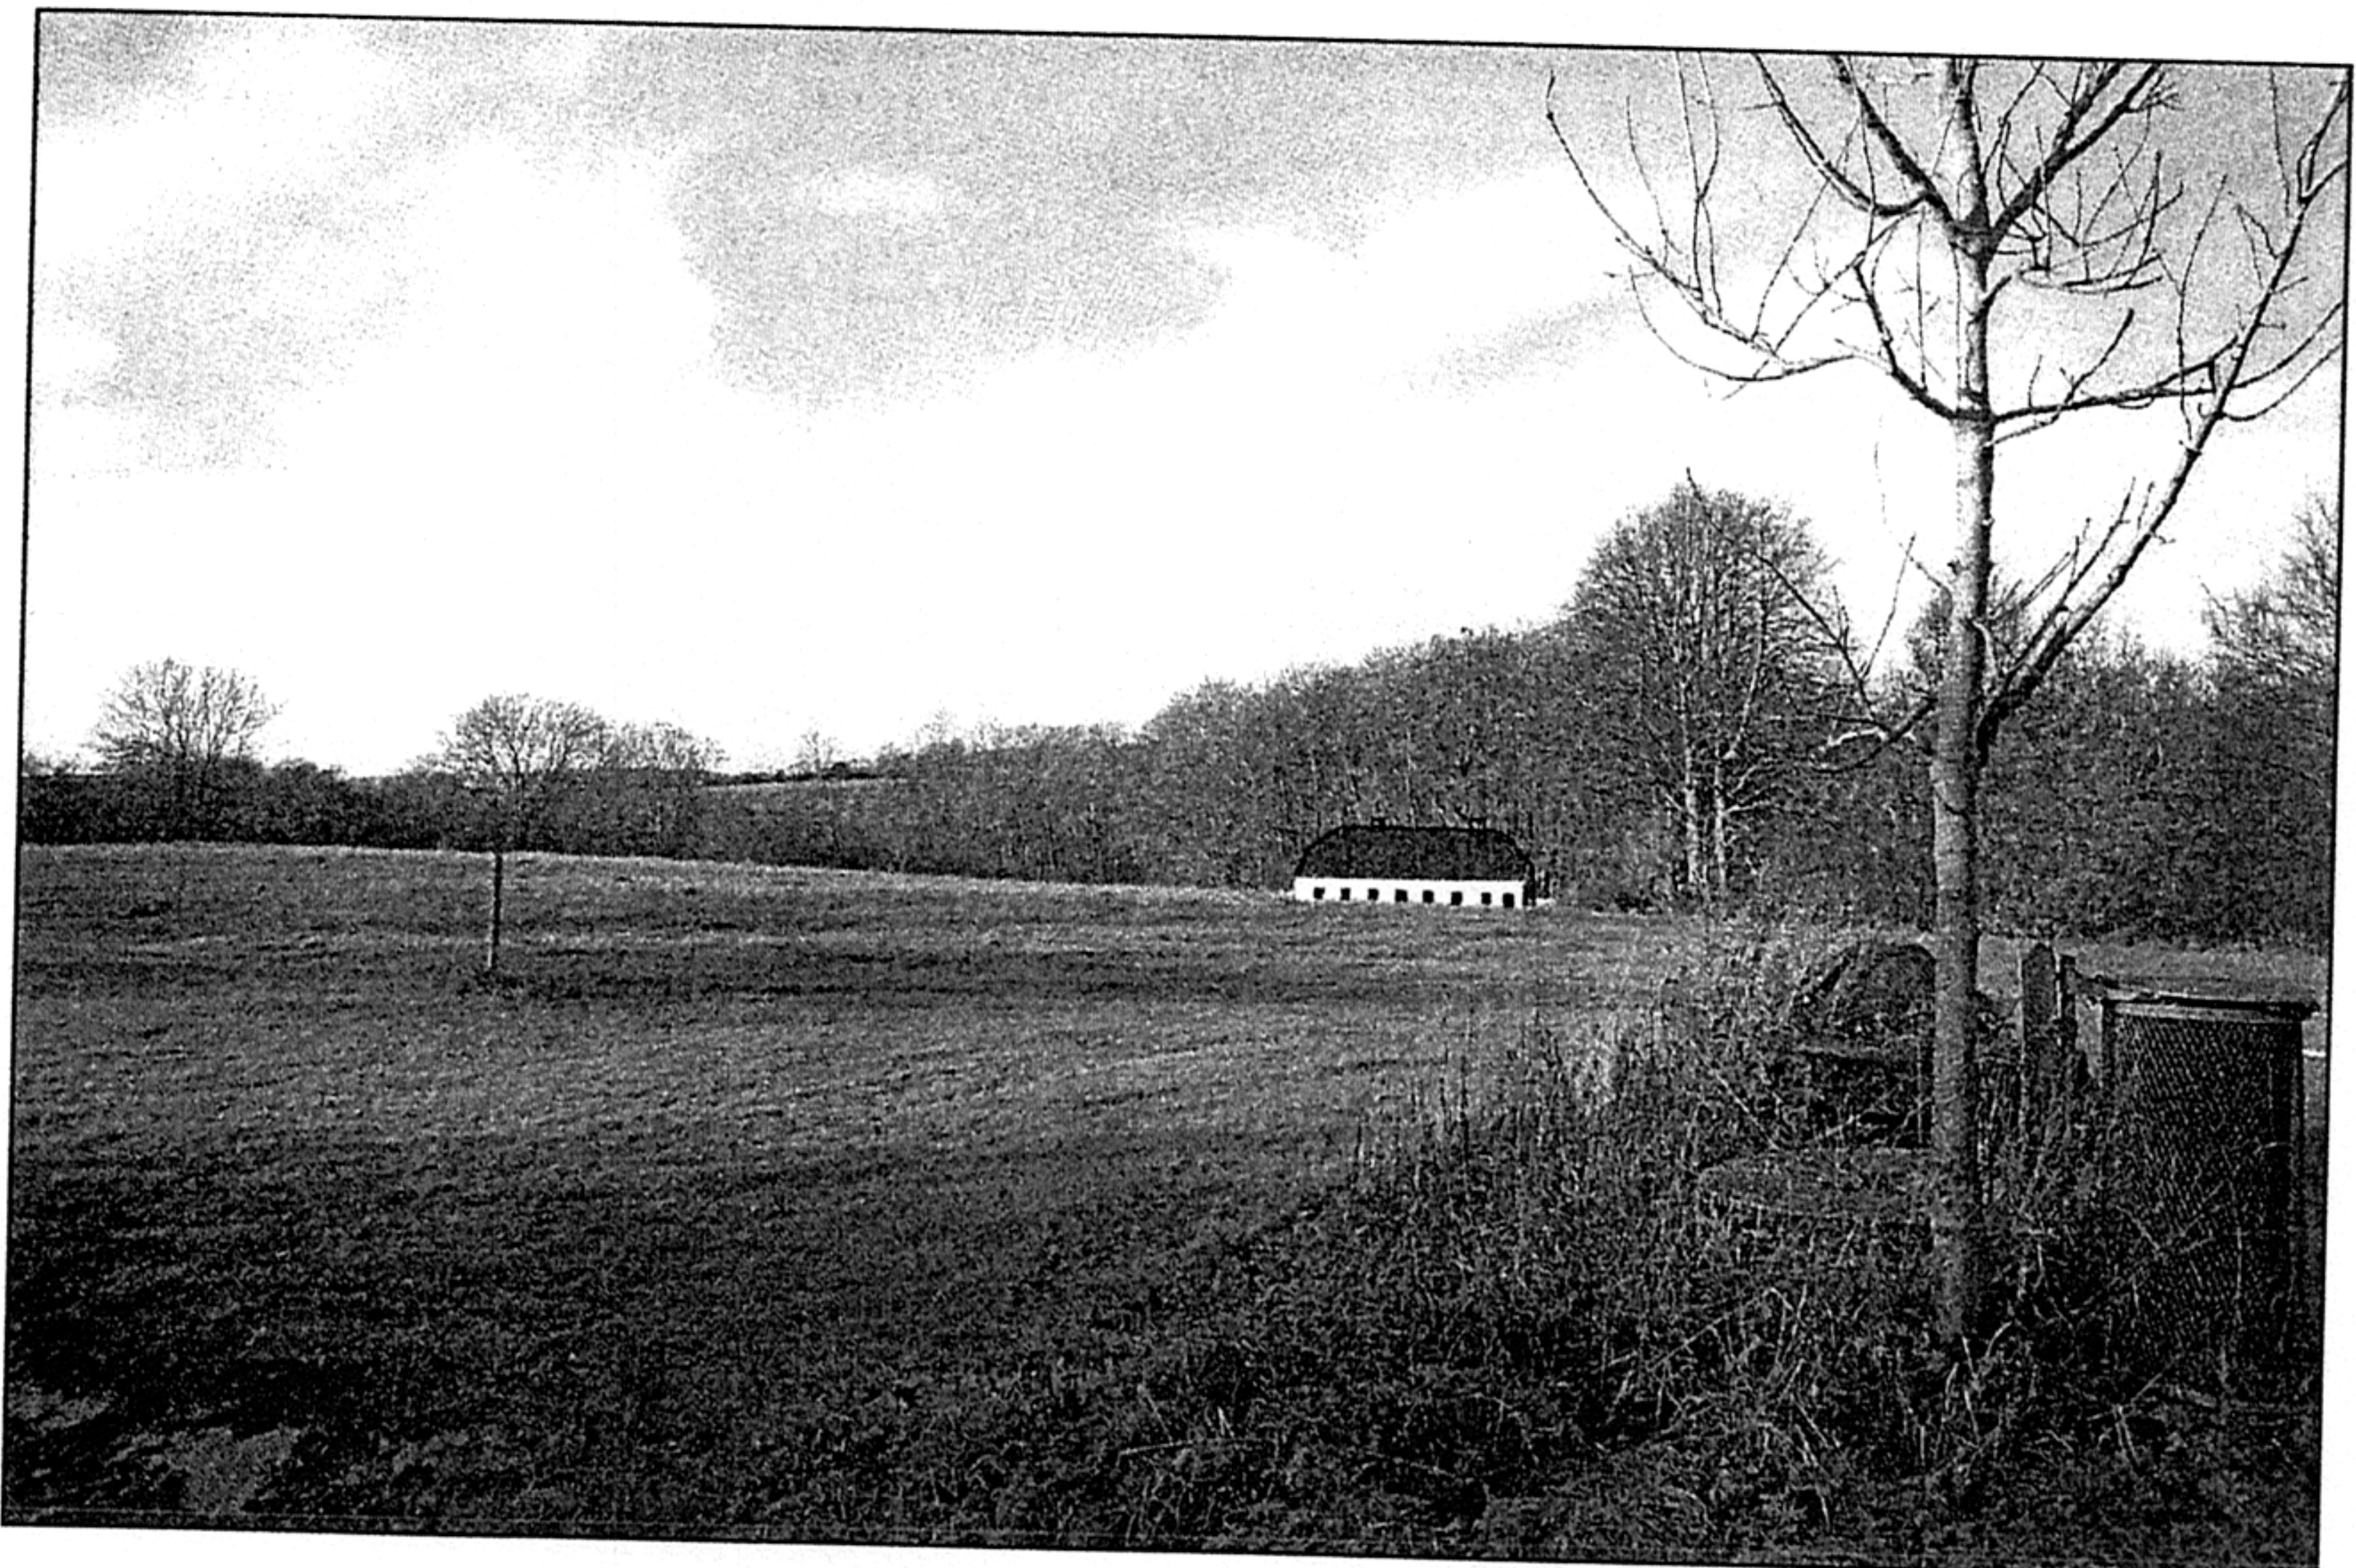
"Bi-huset" - forslag indtegnet på plan (herover) - og på situationsfoto (herunder).

På plan og visualiseringsfoto over området på næste side er skitseret en mulighed for anbringelse af en sådan bygning på ca. 220 m<sup>2</sup> - jeg vil tillade mig at kalde den "Bi-gården" (- dels er det "bi"-gården / gården "ved siden af", og dels har der her senest stået en række bistader...).
